Annexe 1 : Plan de situation

Annexe 2 : Photos des inspections TV des canalisations

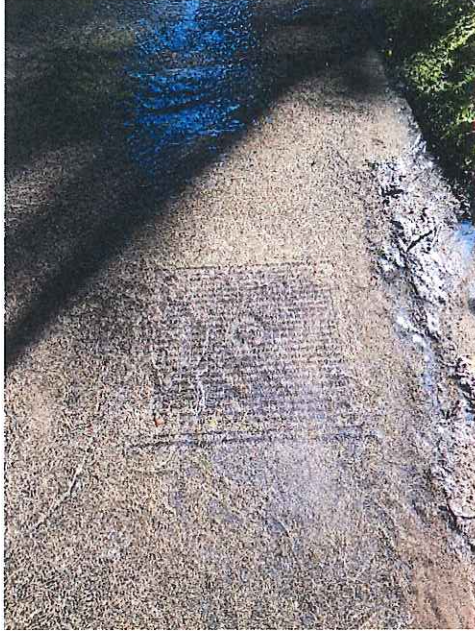
Couvercles, accès au collecteur EU,
zone amont

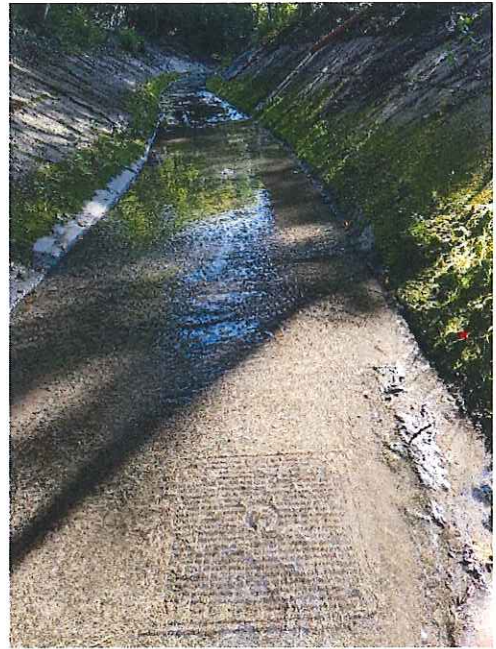
La Sorge par temps sec, zone amont

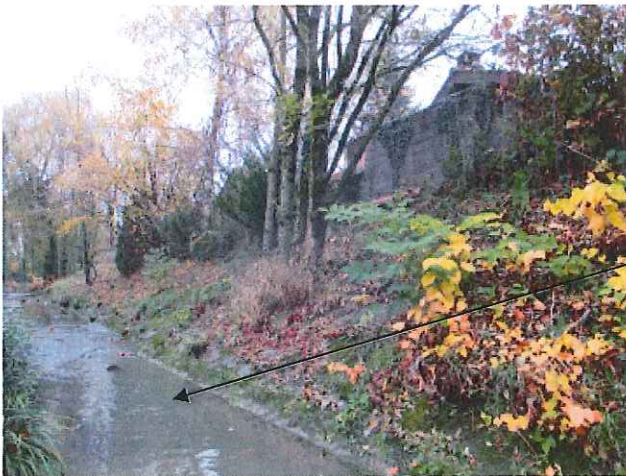
La Sorge, zone aval, zone avec
plus de sédiments

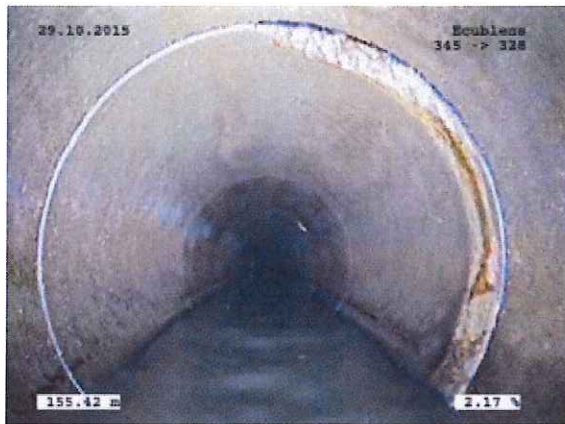
ch345-ch328

Joint non étanche

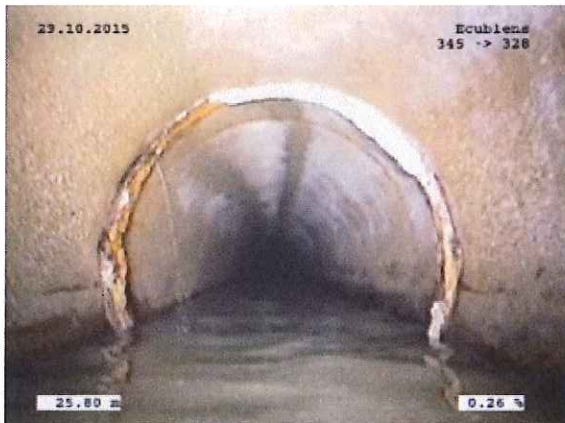
ch345-ch328

Infiltrations d'eau

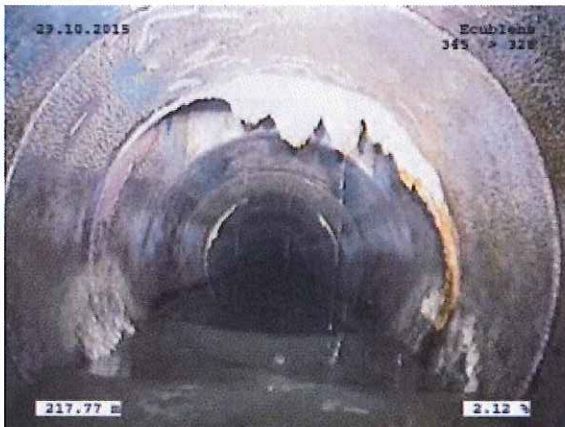
ch345-ch328

Calcaire au joint

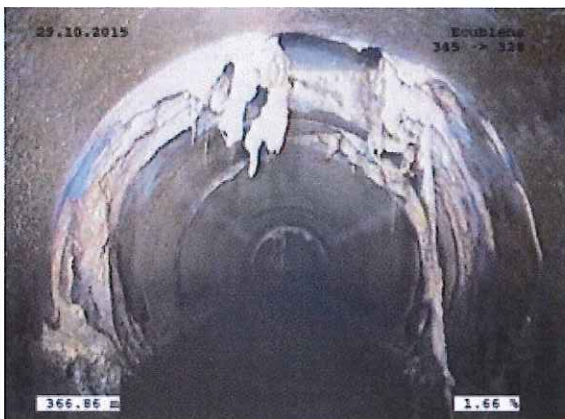
ch345-ch328

Calcaire et infiltrations d'eau
