Constat des édifices au ch. du Laviau – zone « Port Tissot »

Visite du 20 juin 2024 et du 29.08.2024

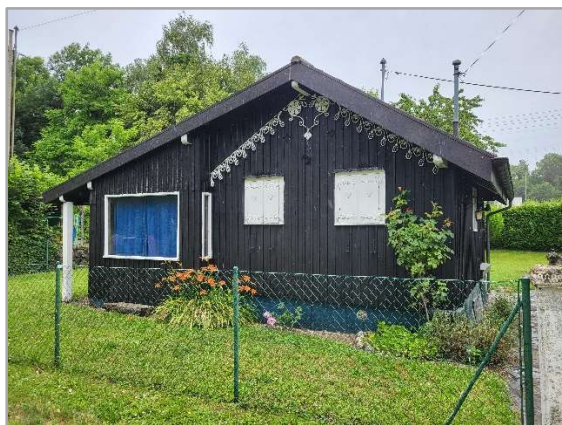
La toiture à deux pans couvrant les espaces précédemment cités est asymétrique. Un pan est revêtu de tôles et l'autre de tuiles. L'état de la toiture est bon.

Les façades sont revêtues de lambris bois (sauf un élément de façade qui est en maçonnerie crépie).

Façade sud

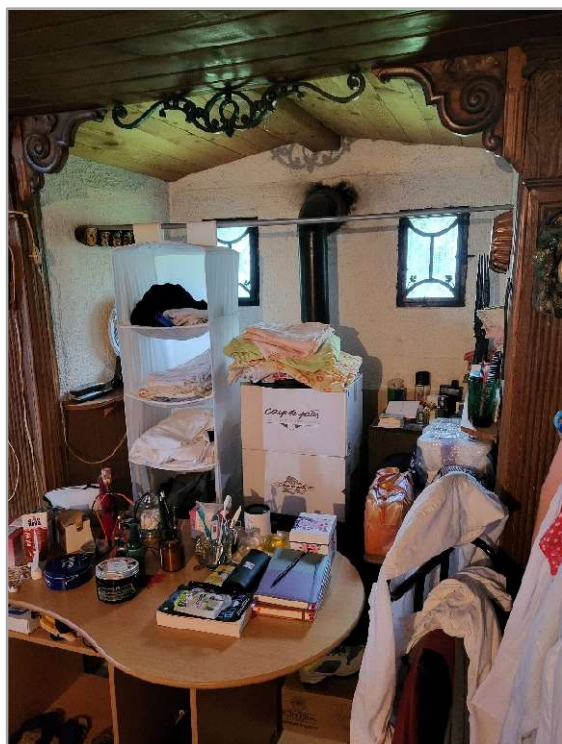
La construction actuelle ne correspond plus aux normes en vigueur pour être rendue habitable, notamment au niveau de l'incendie et de la salubrité (pas de chauffage digne de ce nom).

Chambre avec le fourneau à bois

L'affectation d'habitation n'est pas possible en l'état. Il est très difficile d'envisager une rénovation de cette construction. Les coûts nécessaires seraient bien trop élevés en regard du résultat que l'on pourrait espérer. Cette construction est vouée à démolition afin de pouvoir valoriser le site.

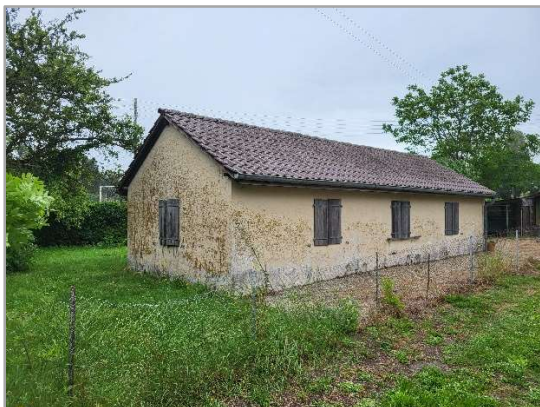
Il n'y a pas de danger structurel apparent, toutefois le bâtiment se détériore en raison d'un manque d'entretien. La composition de la toiture ne comprend pas de sous-couverture ni d'isolation, ce qui pourrait porter un préjudice à la charpente en cas de tuiles cassées et par conséquent d'infiltrations d'eau. Le stockage de machines à moteur représente un danger d'incendie, le bâtiment étant composé d'un seul et unique volume dépourvu de tous moyens d'extinction, le feu se propagerait sur l'ensemble du bâtiment.

Façades sud-ouest

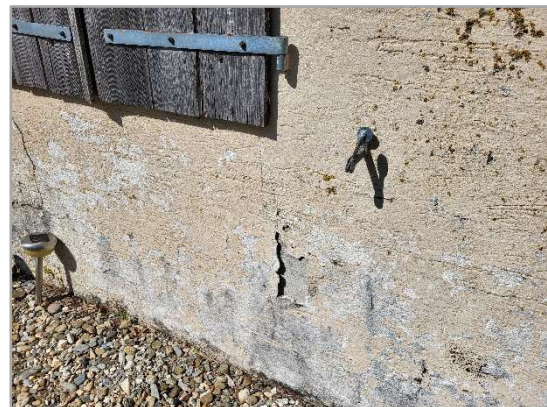
Le crépi des façades se décolle, se fissure, et des lichens sont présents par endroit. Les volets en bois sont en mauvais état et ne se ferment plus correctement. La toiture à deux pans est revêtue de tuiles, mais les ferblanteries sont trouées et partiellement remplie de végétaux. L'édifice subi les intempéries en raison d'avant-toits de faible dimension : les volets et les crépis extérieurs sont fortement dégradés par la pluie.

Etat du crépi et des volets, présence de lichens

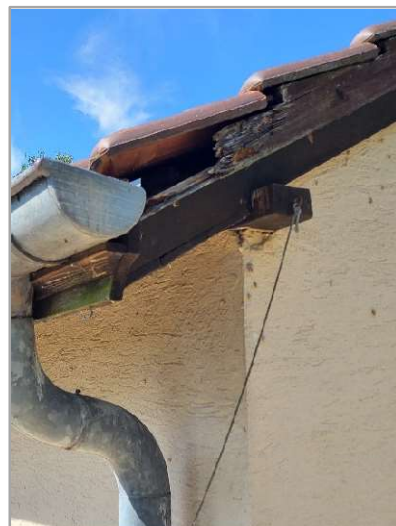
Etat du virevent

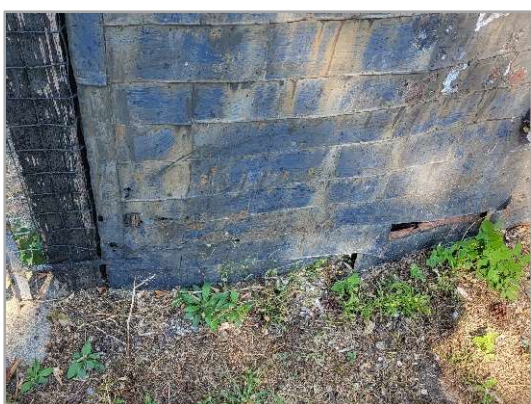
Les façades sont recouvertes de plaques en tôle (parfois rongées par la rouille) sauf la façade ouest qui est crépie. La toiture à deux pans est revêtue de tuiles, mais sans ferblanterie. Le pan de toit côté nord est en mauvais état et est recouvert de végétaux. Les fenêtres et volets n'ont pas été entretenus depuis de nombreuses années, le bois est pourri (tablette de fenêtre et volet).

Tôles de façade rongées par la rouille

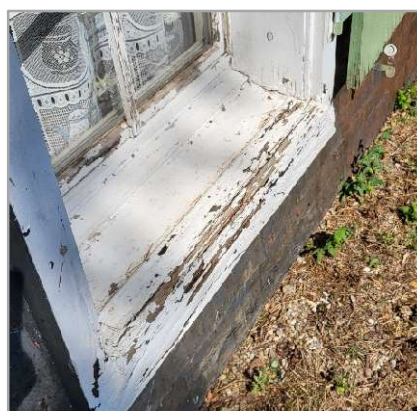
Fenêtre et tablette en bois, pourris

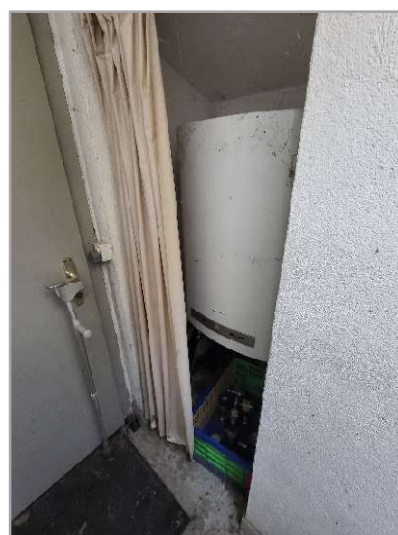
Un chauffe-eau électrique de marque Huber-Buderus et de contenance d'environ 150 litres, n'est plus utilisé mais peut-être qu'il est encore raccordé. Si les mises à terre ne sont pas effectuées correctement, il y a là aussi un danger potentiel.

Chauffe-eau électrique

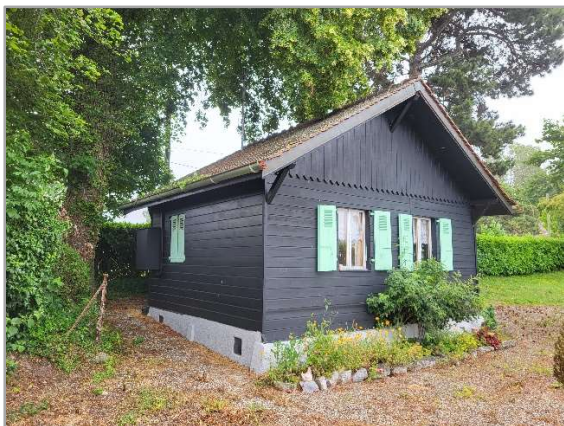
Les façades en bois peint sont en très bon état. La toiture à deux pans est revêtue de tuiles, avec une ferblanterie sans descente d'eaux pluviales.

Façades sud-ouest

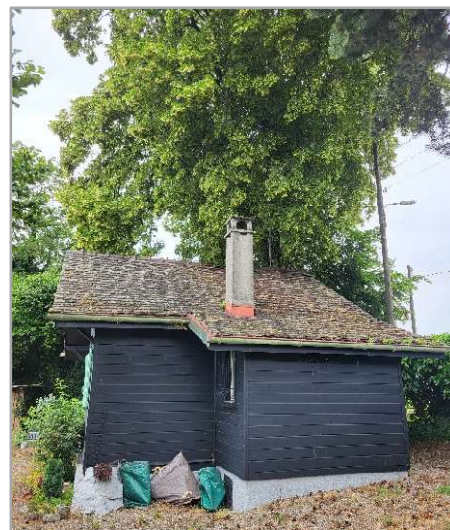
Les installations électriques sont désuètes, toutefois selon l'occupant, un contrôle de ces installations aurait été effectué en 2021. Il est à relever la présence d'un canal de cheminée situé sous les branches d'un arbre majeur. Compte tenu de l'utilisation actuelle des locaux, aucun danger n'est relevé concernant le reste de la construction.

Façade est
Canal de cheminée sous les branches

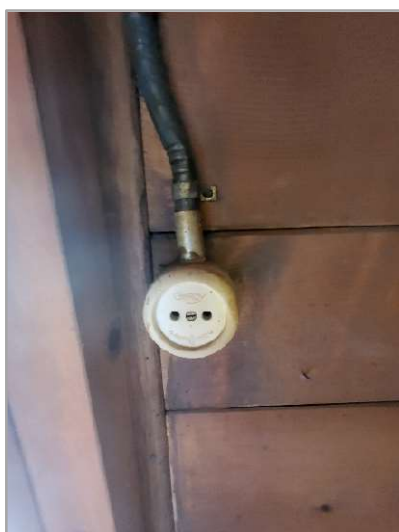
Prise électrique

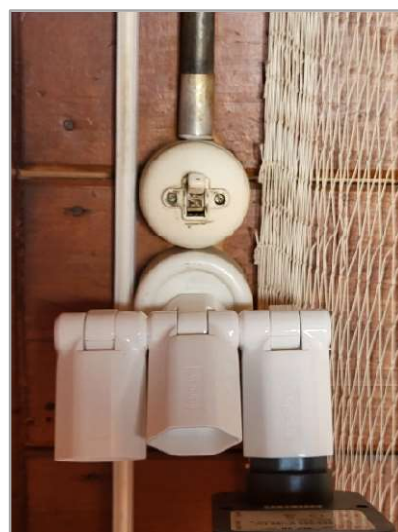
Installations électriques
