Demande d'autorisation d'abattage

Constat parcelle ~~1170~~ 871
~~1170~~ Epicéa

Rapport d'analyse visuelle VTA (visual tree assessment)

Mandataire / Client :	Commune de St Sulpice, Mme Ascension
Date:	10/04/26
Essence:	Epicéa <i>Picea abies</i>
Lieu:	Ch Charmilles 46/ parcelle 871

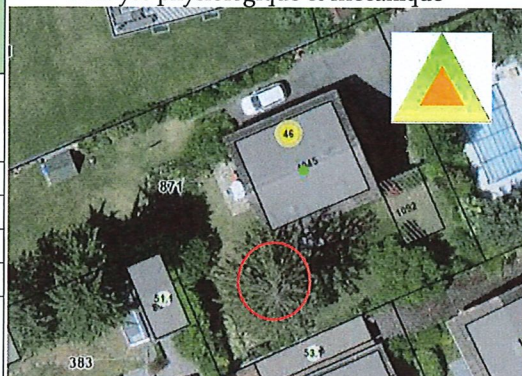
Environnement : herbe

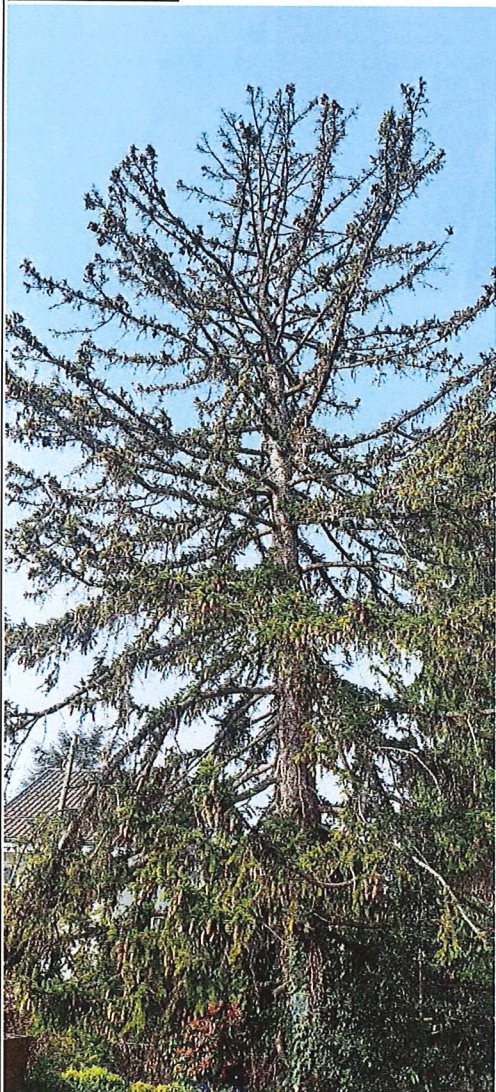
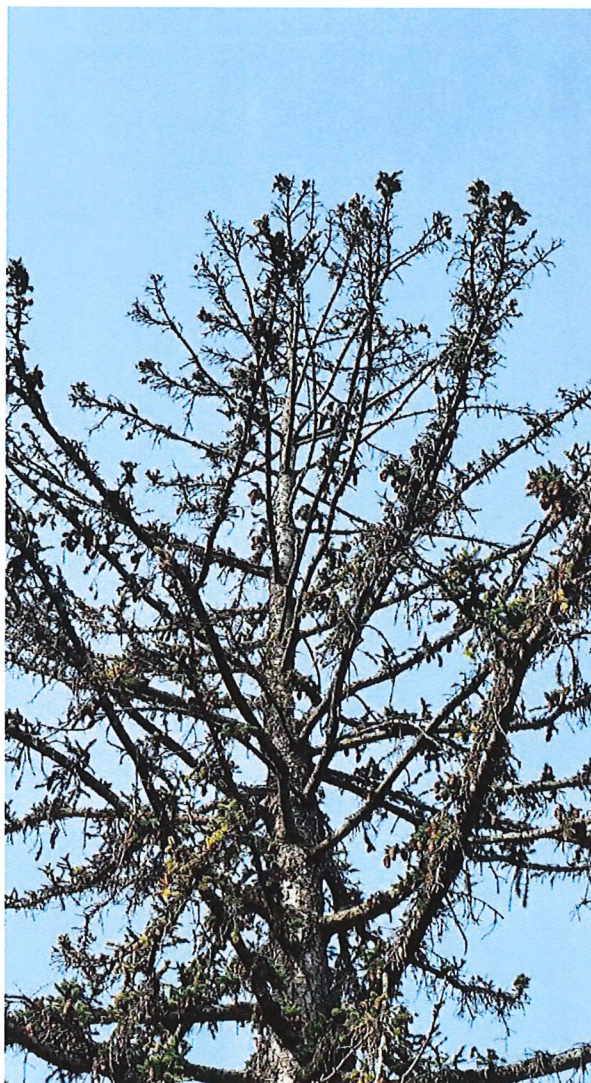
Descriptif : dépérissement marqué du houppier, unités de croissances annuelles très faibles, très faible densité

Conclusions : descente de cime, pas de pérennité, processus de dépérissement inéluctable

Préconisations : abattage

Expl. : remplacement par un feuillu, arbre-tige d'une circonférence minimale de 18-20cm (soit env.200-250cm ht)
