## Demande d'autorisation d'abattage

Constat parcelle 239  
Ch de l'Ochettaz 28

## Rapport d'analyse visuelle VTA (visual tree assessment)

| Lieu: | Ch de l'Ochettaz 28, parcelle 239 |

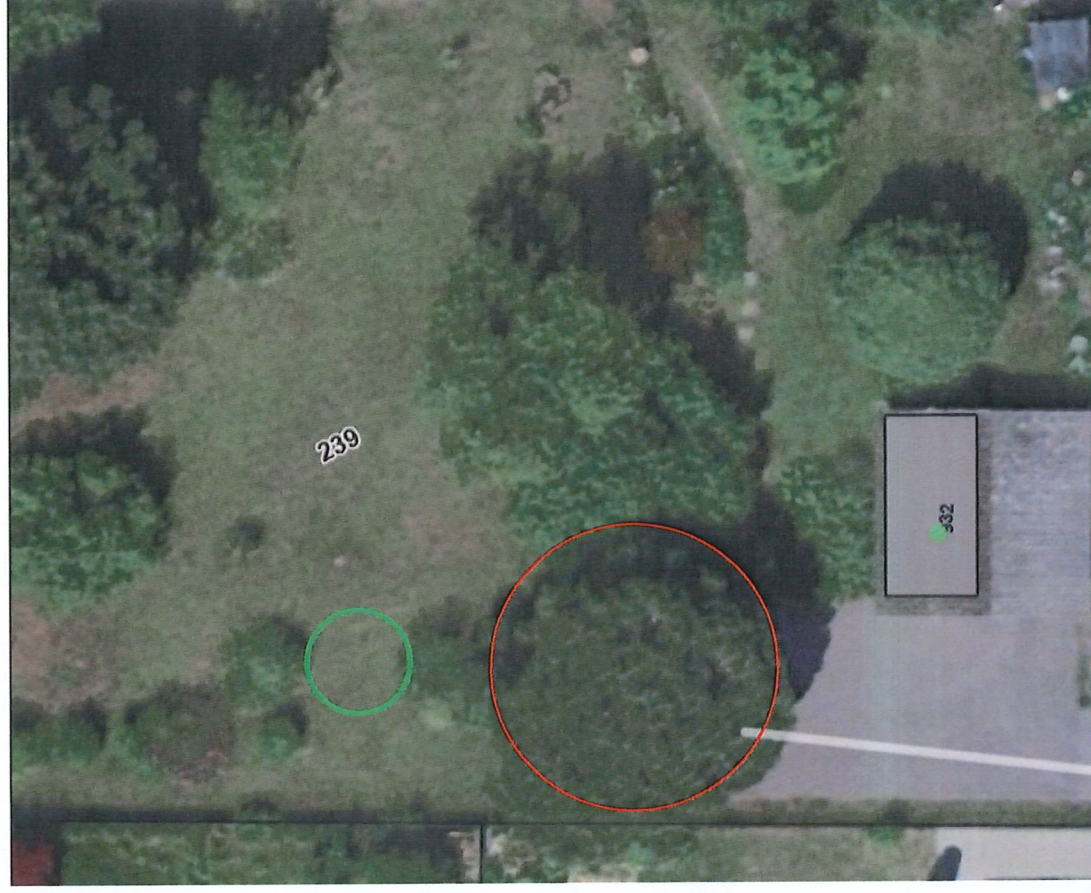
Redressement (géotropique) partiel de la cime, signe d'une inclinaison accentuée depuis 2 ans (février 2024).  
Décollement partiel de l'assiette racinaire.

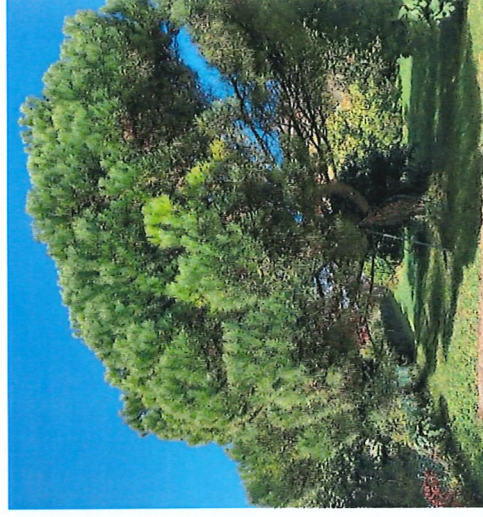
**Arbre à abattre :**

*Pinus pinea* – Pin parasol, Ø 45 cm

**Plantation compensatoire :**

*Sorbus aucuparia* – Sorbier des  
oiseleurs

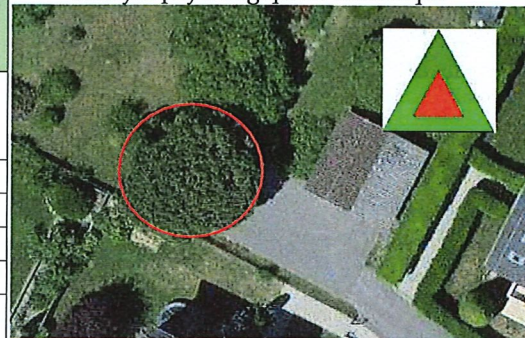
Cèdre : gîte marquée du fût en direction au SE, support métallique fortement déformé, houppier excentré très dense

Conclusions : fortes tensions sur l'ancrage dues à la surcharge du houppier au SE. La gîte continuera de s'accroître avec le temps. Une réduction du houppier n'est possible que d'une manière très prononcée, ce qui serait néfaste à la santé de l'arbre. L'assiette mécanique de l'arbre (racines d'ancrage) n'arrive pas à stabiliser le mouvement du déracinement. Les parties métalliques servant à maintenir se sont déformées sous la charge.

Au vu de la situation, une sécurisation est nécessaire car le processus engagé va s'accroître.

Préconisations : abattage

Sorbier des oiseaux en tige (*Sorbus aucuparia*) de 20/22cm de circonférence

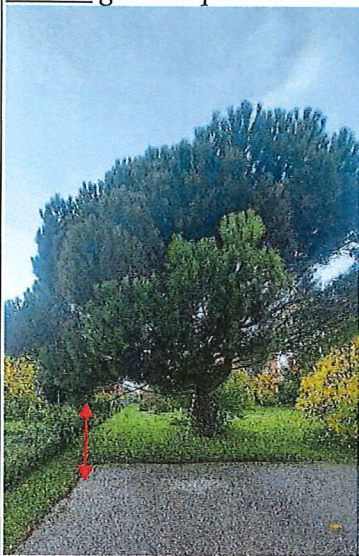
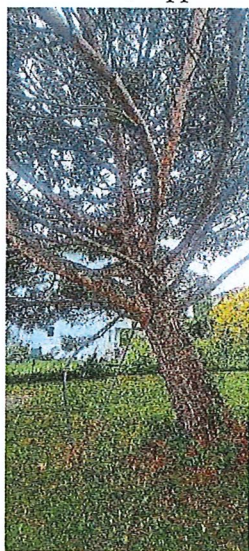
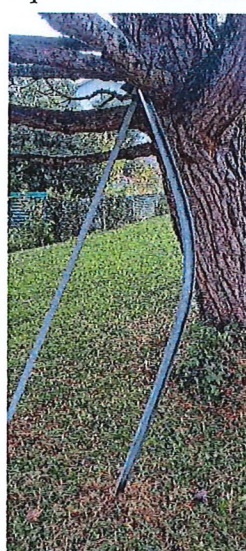
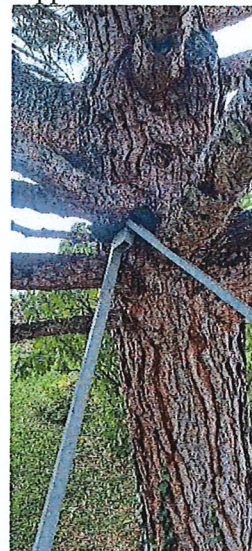
Très faible hauteur du houppier, branches empêchant le passage de la servitude le long de la parcelle

Le passage de piétons en bordure de parcelle (servitude) ne peut se faire qu'en réduisant fortement donc le houppier.

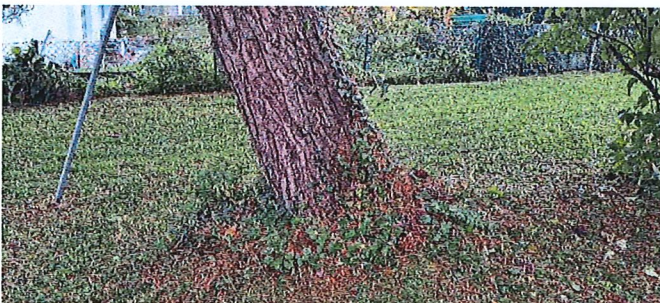
assise racinaire déformée au NO
