AVIS D'ABATTAGE

Constat parcelle 435
Demande d'abattage d'un cerisier

Rapport d'analyse visuelle VTA (visual tree assessment)

Mandataire / Client :	Commune de St Sulpice, M Dan Rapin
Date:	22/04/24
Essence:	Cerisier, <i>Prunus avium</i> diam : 65cm
Lieu:	Ch des Mémises 1 / parcelle 435

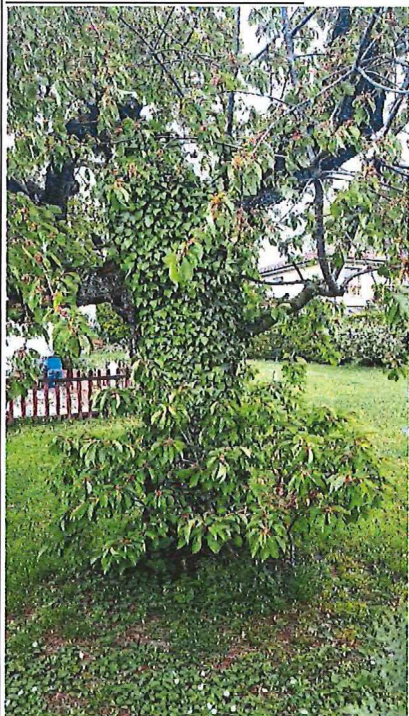
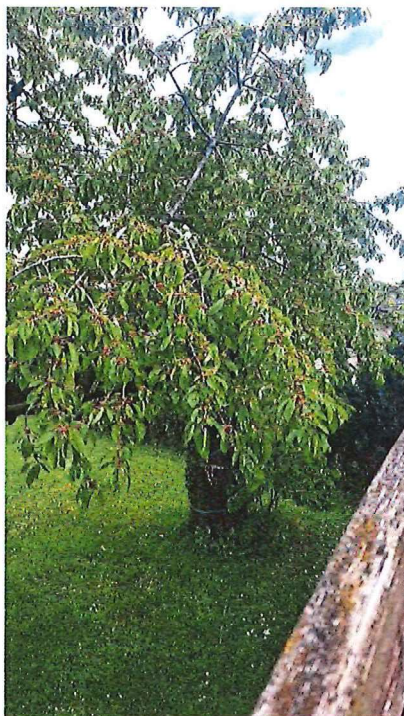
Cerisier :

Environnement racinaire : herbe

Tronc : droit, se sépare en plusieurs grosses charpentières

Couronne : hopuppier dense, grosses charpentières réduites, nombreux suppléments

Conclusions : vieil arbre avec de grosses charpentières étêtées, mais encore dynamique au vu des nombreuses branches portant des fruits. Pérennité moyenne à faible

Préconisations : peut encore être laissé en place quelques années. Vitalité présente
