Demande d'autorisation d'abattage

Constat parcelle 73
Thuyas, laurelle, cerisier

Rapport d'analyse visuelle VTA (visual tree assessment)

Mandataire / Client :	Commune de St Sulpice, Mme Ascension
Date:	10/04/26
Essence:	5 thuyas <i>Thuja plicata</i> / 2 cerisiers <i>Prunus avium</i>
Lieu:	Ch des Chantres 50/ parcelle 73

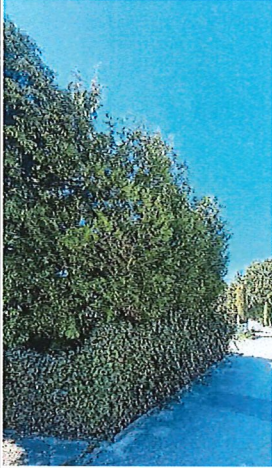
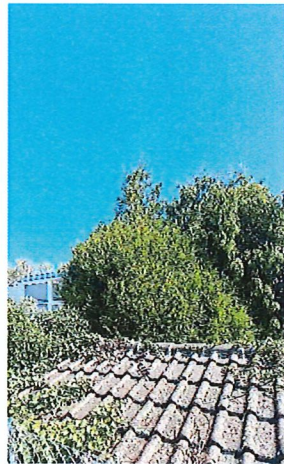
No1 groupe de 2 thuyas

Remplacement de la végétation existante (haies de thuyas et lauriers) par un nouvel environnement plus diversifié est une bonne idée. NB : abattre les 2 cerisiers ne sont pas justifiés.

Suivre la proposition des nouvelles plantations selon le plan

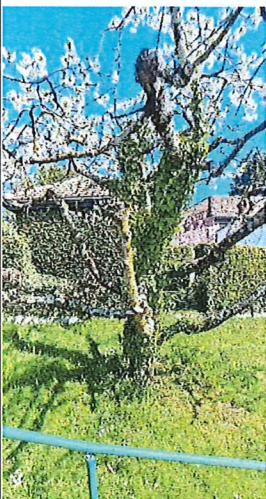
No2 cerisier

Commentaires : le cerisier no2 présente un début de dépérissement. Le cerisier no3 est en plein développement
