AVIS D'ABATTAGE

Adresse : Avenue du Léman 52

N° parcelle : 1178

Rapport d'analyse visuelle VTA (visual tree assessment)

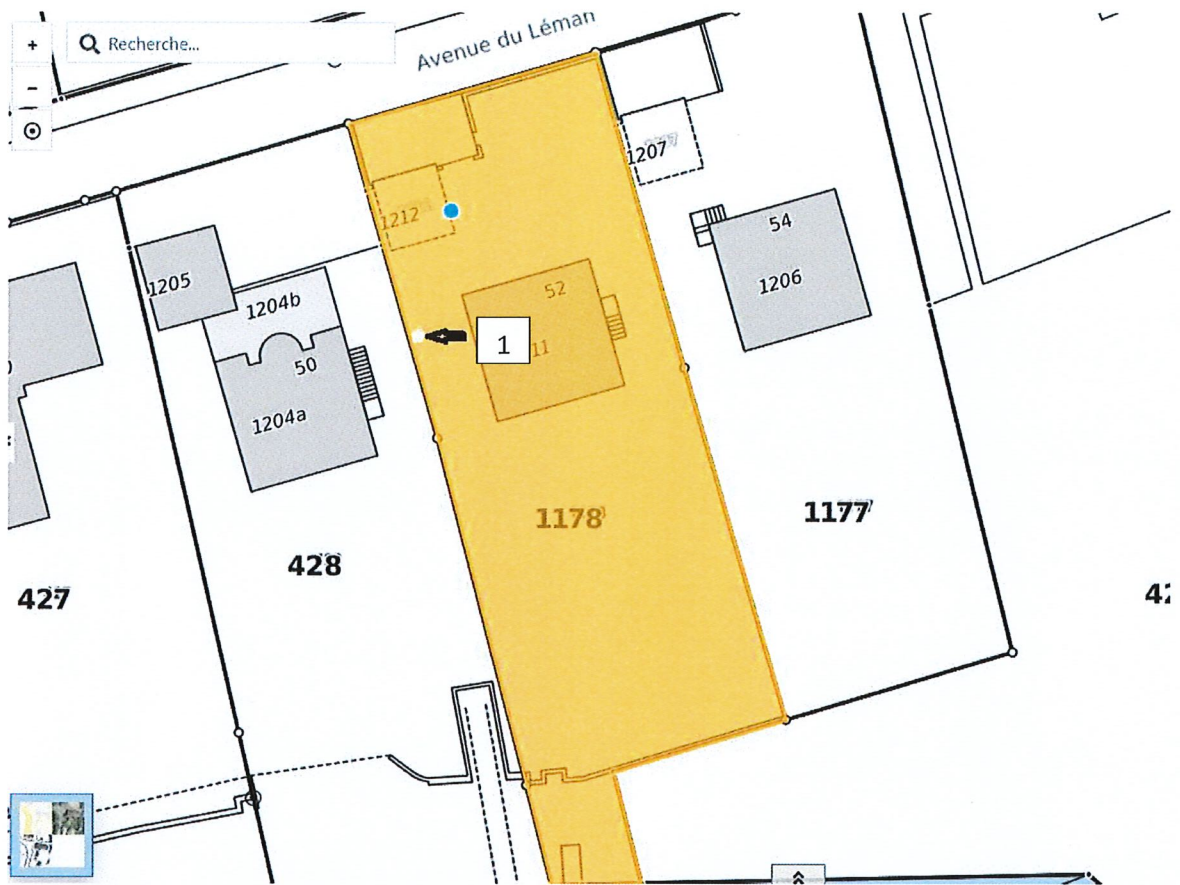
Emplacement : en bordure de la limite avec la propriété 428

JUSTIFIER LE MOTIF D'ABATTAGE : RISQUE DE CHUTE, BASE DU TRONC DETRUITE PAR POURRITURE ARBRE PLANTÉ EN 1995

Mesures effectuées : à 1.30 m du sol : le diamètre mesuré est de 29 cm

À 1 mètre du sol : circonférence de 94 cm

Essence : ALBIZIA JULIBRISSI, planté en 1995, à remplacer

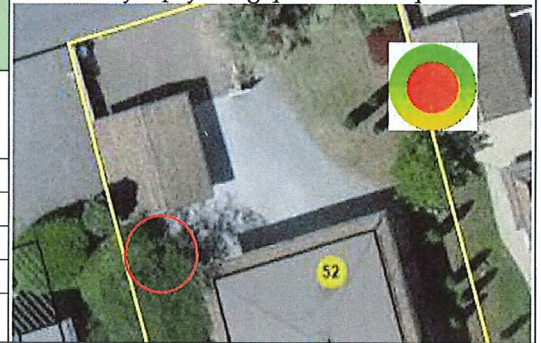
Environnement : dallage, haie

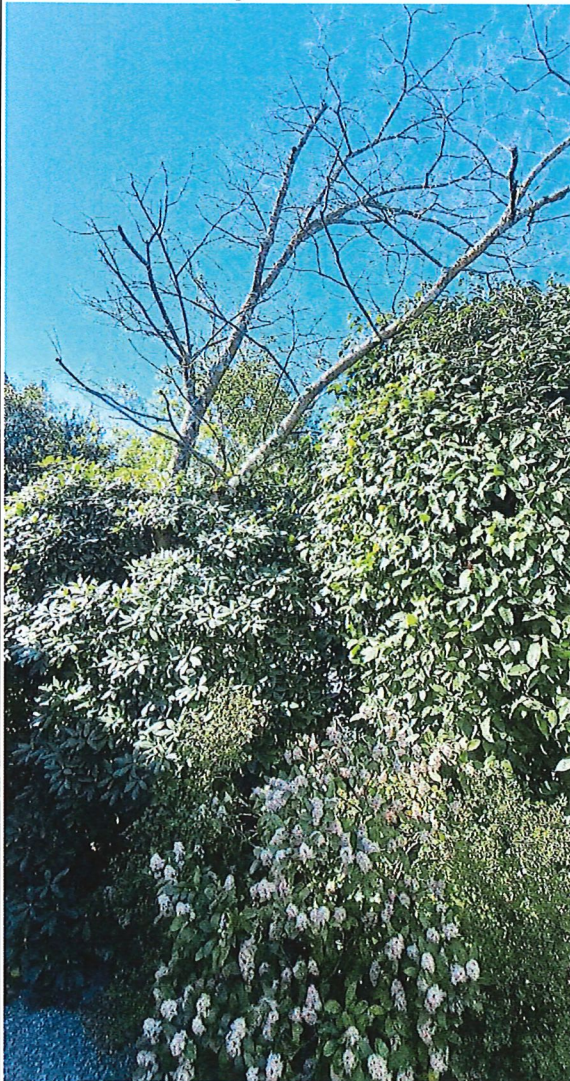
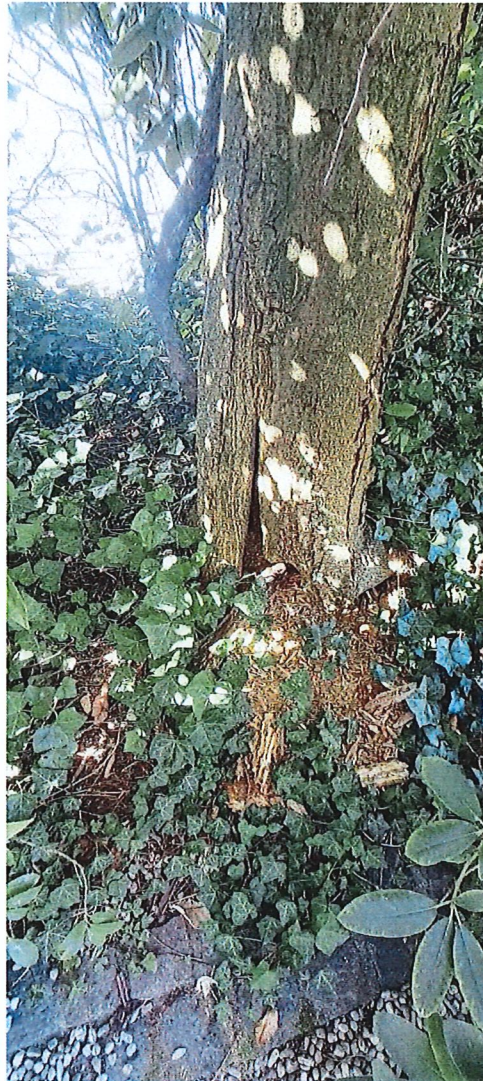
Descriptif : dégradation marquée du collet et du tronc, plaie ouverte, sciure.... Houppier destructuré

Conclusions : risque de rupture avéré, abattage

Expl. : remplacement par un feuillu, arbre-tige d'une circonférence minimale de 18-20cm (soit env.200-250cm ht)
