## **AVIS D'ABATTAGE**

Adresse : Avenue du Léman 8

Analyse des arbres majeurs  
Parcelle 316, av. du Léman 8 à St Sulpice

## Diagnostic de l'état sanitaire des arbres

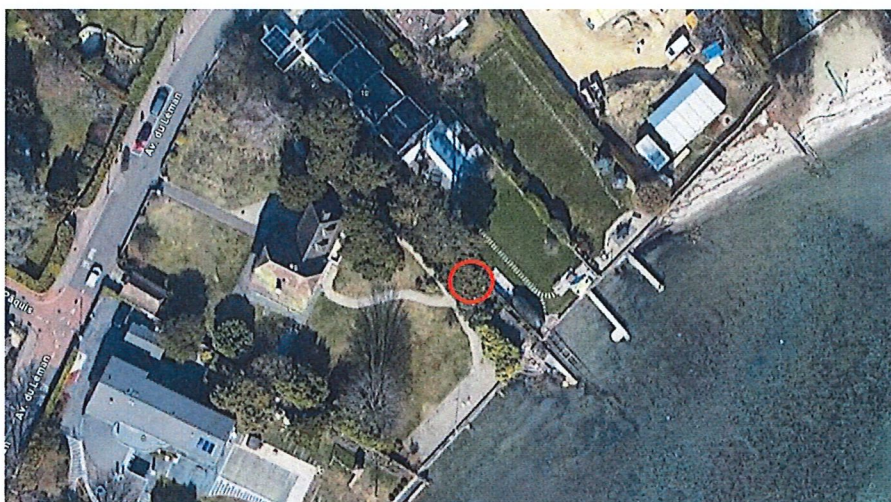
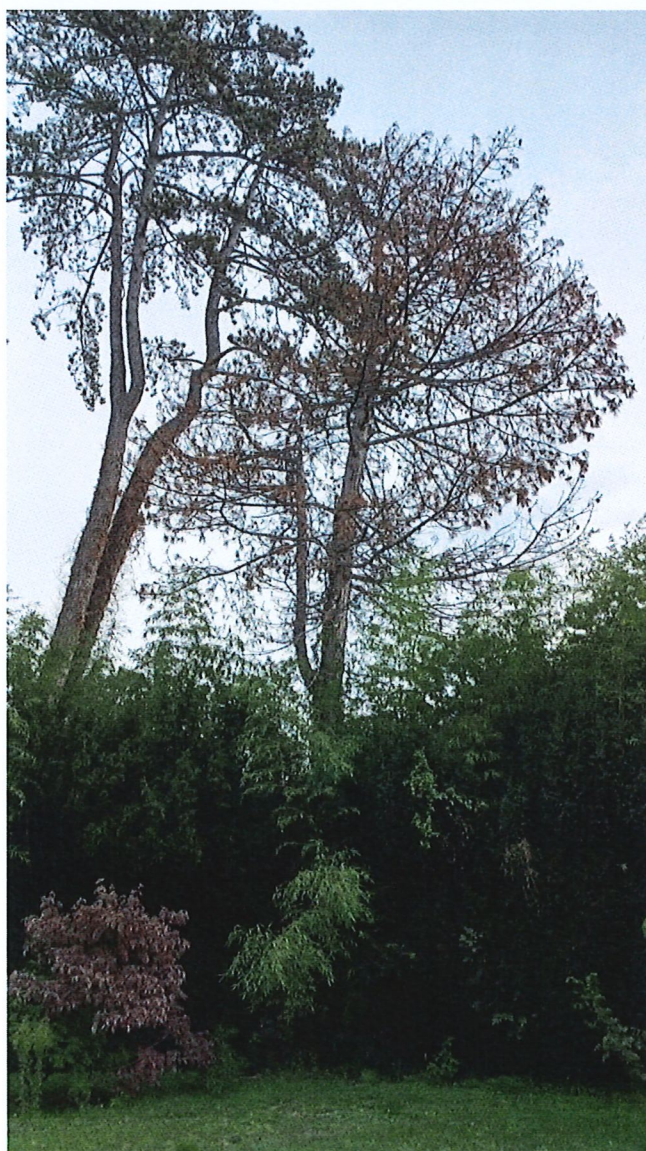
Avenue du Léman 8, St Sulpice – Propriété Famille Terrail

Motif de la requête : Arbre sec, branches cassées et potentiellement dangereux

Motifs de la demande : Arbre sec, branches cassées et potentiellement dangereux - Voir annexe

Plantation compensatoire : ☒ OUI Essence(s) proposée(s) : Tilia cordata 14/16.

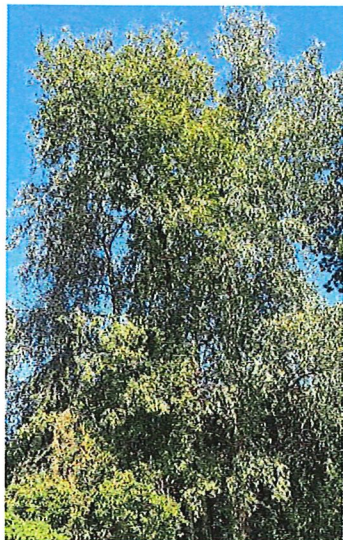
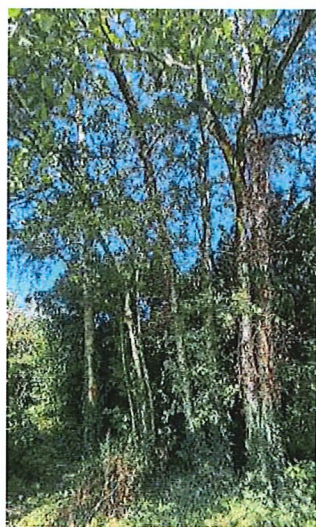
No1 Bouleau bosquet diam: 35-20-30-40-60cm

Conclusions : bonne pérennité

Pas de symptômes significatifs à ce jour

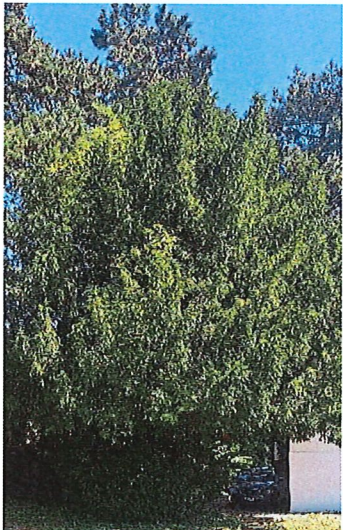
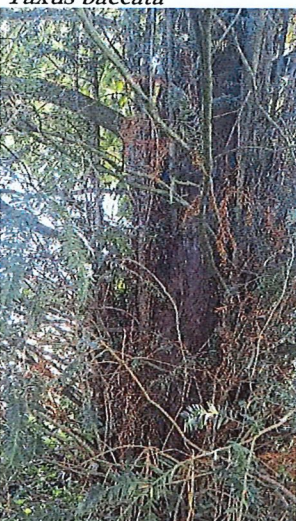
No2 If diam: 85cm

Conclusions : bonne pérennité

Pas de symptômes significatifs à ce jour

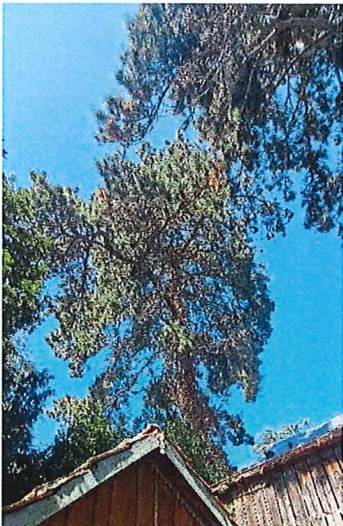
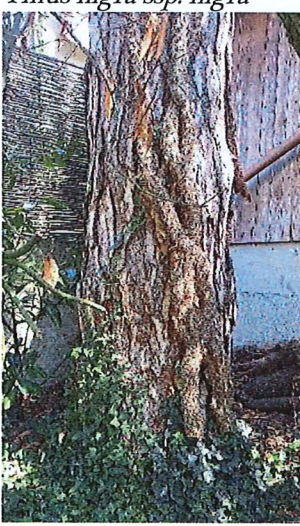
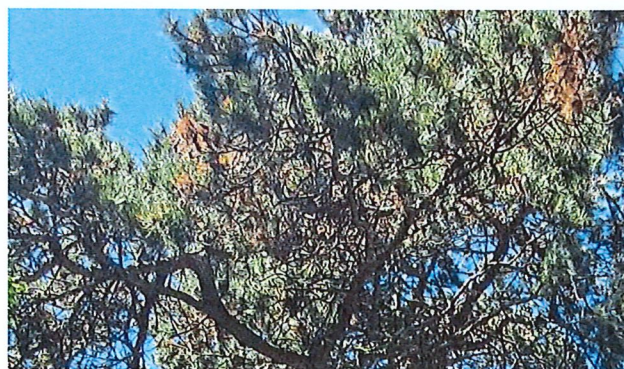
No3 Pin noir diam: 115cm

Conclusions : travaux d'entretien

Présence de la maladie des aiguilles rouges, aiguilles desséchées par paquets (*Sphaeropsis sapinae*)

Coupe du bois mort, des paquets d'aiguilles desséchées

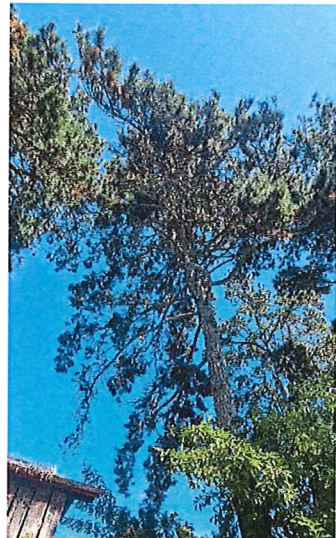
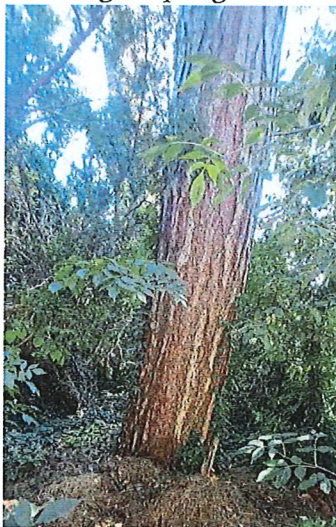
No4 Pin noir diam: 100cm

**Conclusions :** travaux d'entretien

Penche légèrement. Présence de la maladie des aiguilles rouges, aiguilles desséchées par paquets

Coupe du bois mort, des paquets d'aiguilles desséchées

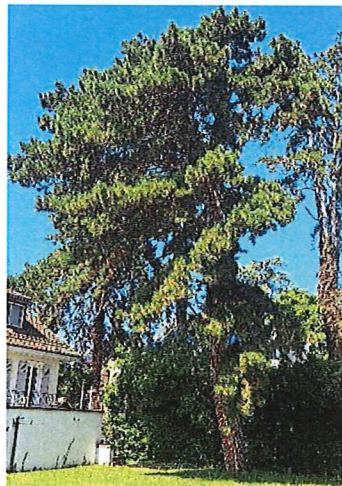
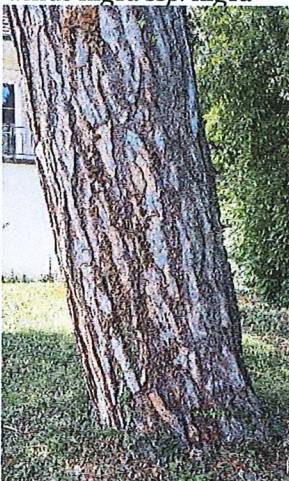
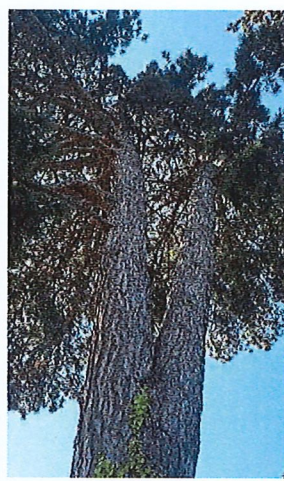
No5 Pin noir diam: 145cm

Risque de rupture de la fourche

**Conclusions :** travaux d'entretien

Penche légèrement, se sépare en 2 axes codominants, fourche dite à écorce incluse

Coupe du bois mort, pose d'un hauban pour sécuriser la fourche. Faiblesse mécanique potentielle

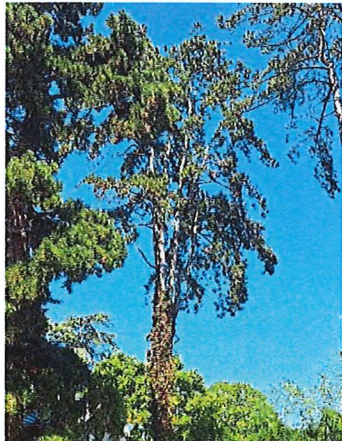
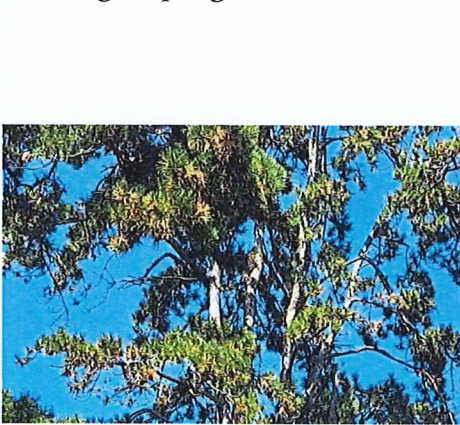
No6 Pin noir diam: 65cm

**Conclusions :** bonne pérennité

Présence de la maladie des aiguilles rouges, aiguilles desséchées par paquets. Se sépare en plusieurs axes.

Coupe du bois mort, des aiguilles desséchées, pose des haubans pour sécuriser les fourches.  
Faiblesse mécanique potentielle

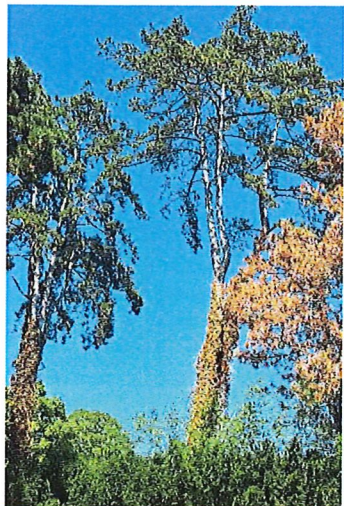
No7 Pin noir diam : 60cm

Conclusions : bonne pérennité

Présence de la maladie des aiguilles rouges, aiguilles desséchées par paquets. Se sépare en plusieurs axes.

Coupe du bois mort, des aiguilles desséchées, pose des haubans pour sécuriser les fourches.  
Faiblesse mécanique potentielle

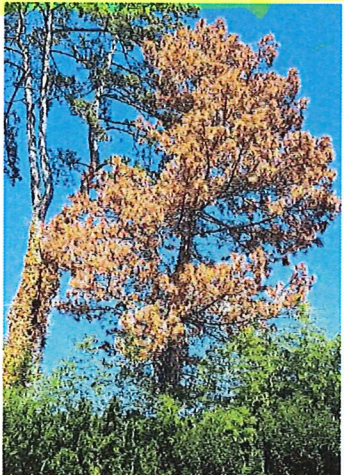
No8 Pin noir diam : 55cm

Conclusions : mort sur pied

Houppier totalement desséché

Abattage

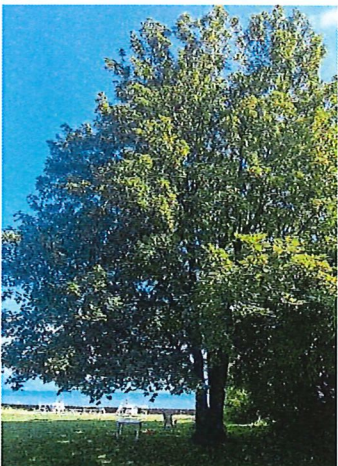
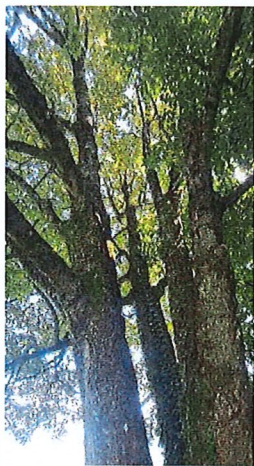
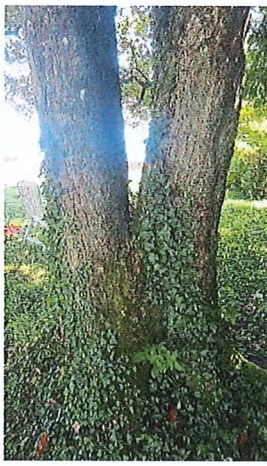
No9 Erable sycomore diam : 40 -60-85cm

Conclusions : bonne pérennité

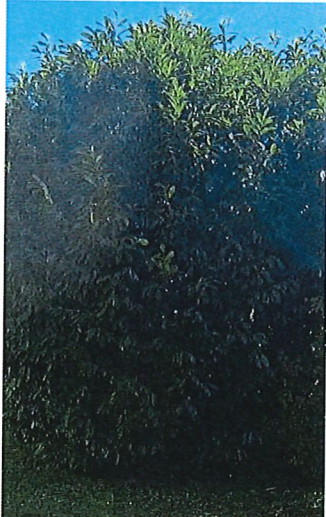
| <p>No10 laurelle multi-troncs</p> | <p><i>Prunus laurocerasus</i></p> |

| <p>Conclusions : à éliminer</p> | <p>Fait partie de la liste des plantes envahissantes</p> |

| <p>Préconisations :</p> | <p>abattage</p> |

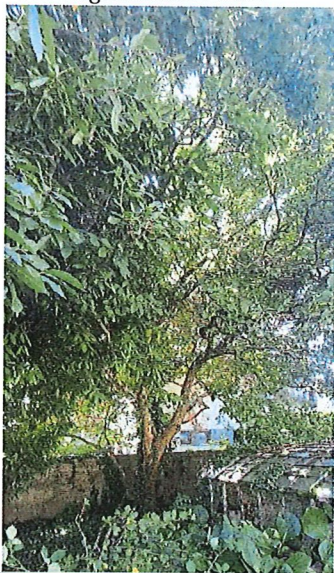
| <p>No10 Magnolia diam : 40cm</p> | <p><i>Magnolia soulangiana</i></p> |

| <p>Conclusions : moyenne pérennité</p> | <p>Développement très contraint par le mur et la serre</p> |

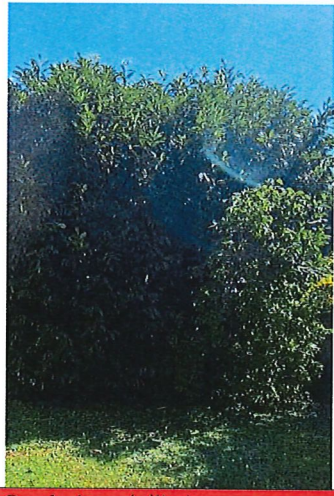
| <p>No10 laurelle multi-troncs</p> | <p><i>Prunus laurocerasus</i></p> |

| <p>Conclusions : à éliminer</p> | <p>Fait partie de la liste des plantes envahissantes</p> |

| <p>Préconisations :</p> | <p>abattage</p> |
