AVIS D'ABATTAGE

Adresse	:	Chemin du Roz 6
N° parcelle	:	492
Propriétaire	:	Mme Aline Völlinger
Genre d'arbre	:	1 Thuya (Thuya plicata)
Motif de la requête	:	Risque sécuritaire ou phytosanitaire avéré
Compensation demandée	:	Oui
Plan de situation	:

Constat parcelle 492
Thuya

Rapport d'analyse visuelle VTA (visual tree assessment)

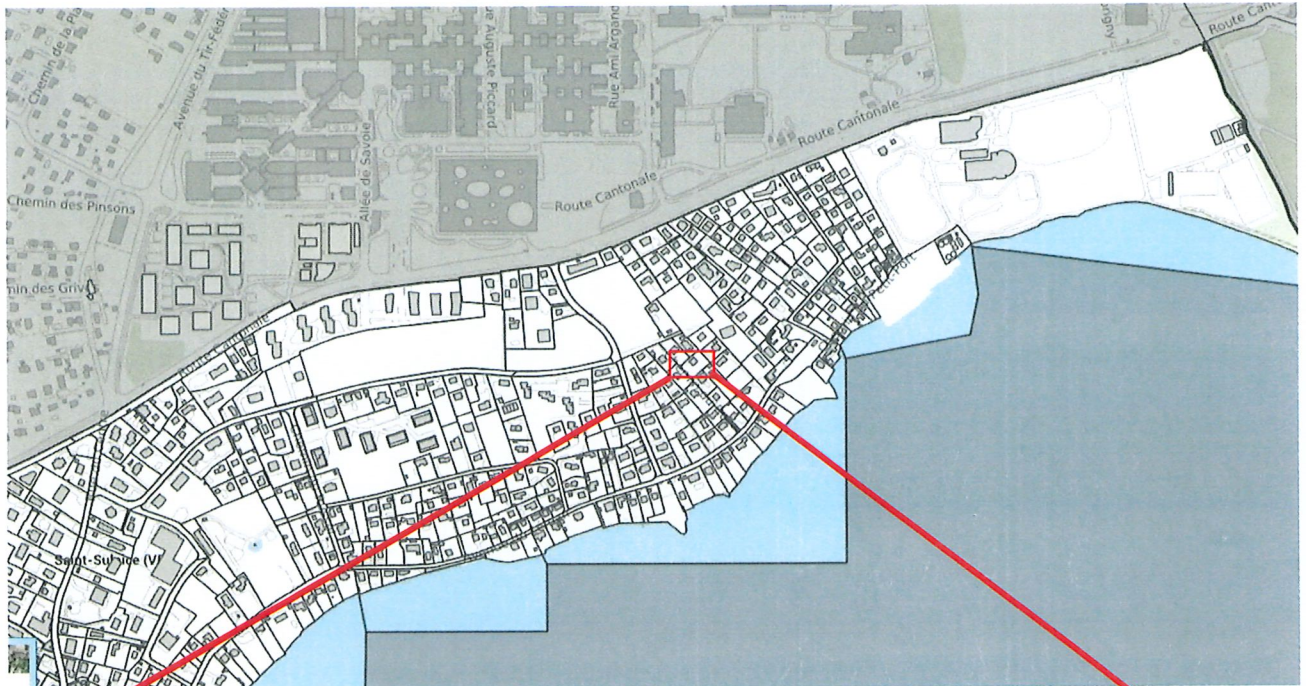
Emplacement de l'arbre à abattre (thuya)

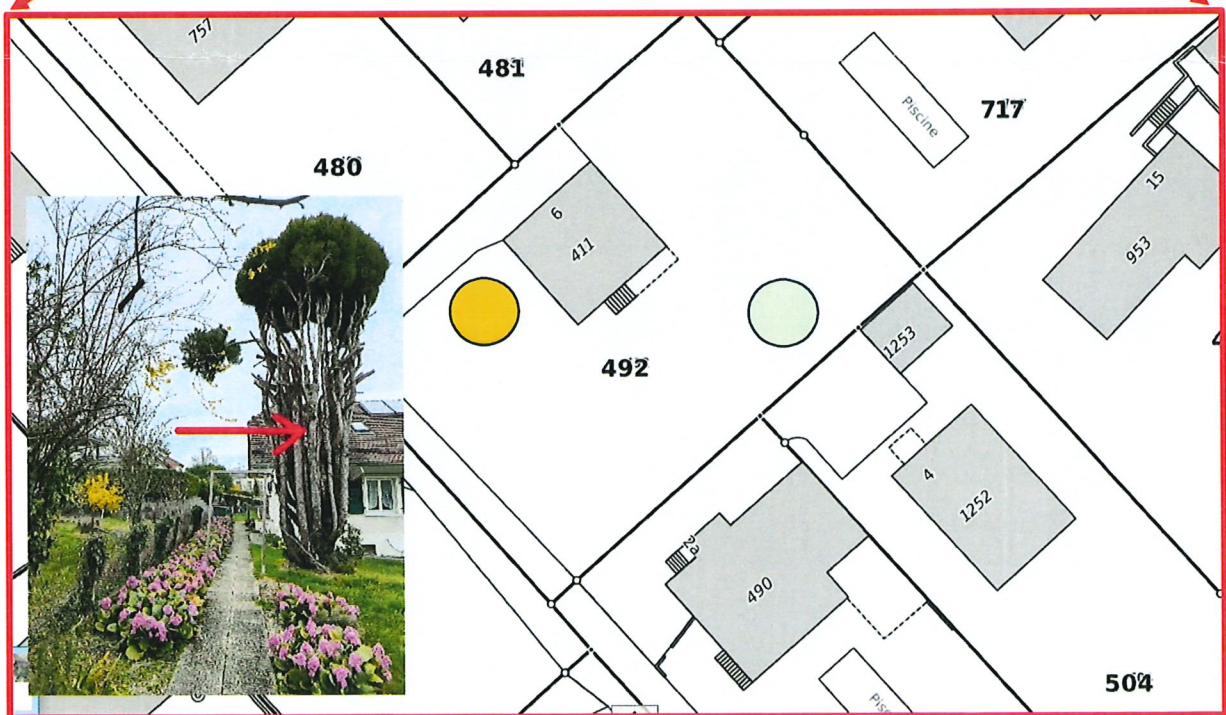
Emplacement de la plantation compensatoire, essence : pomme Boskoop

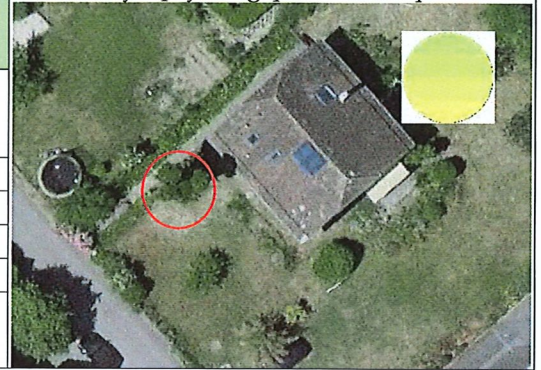
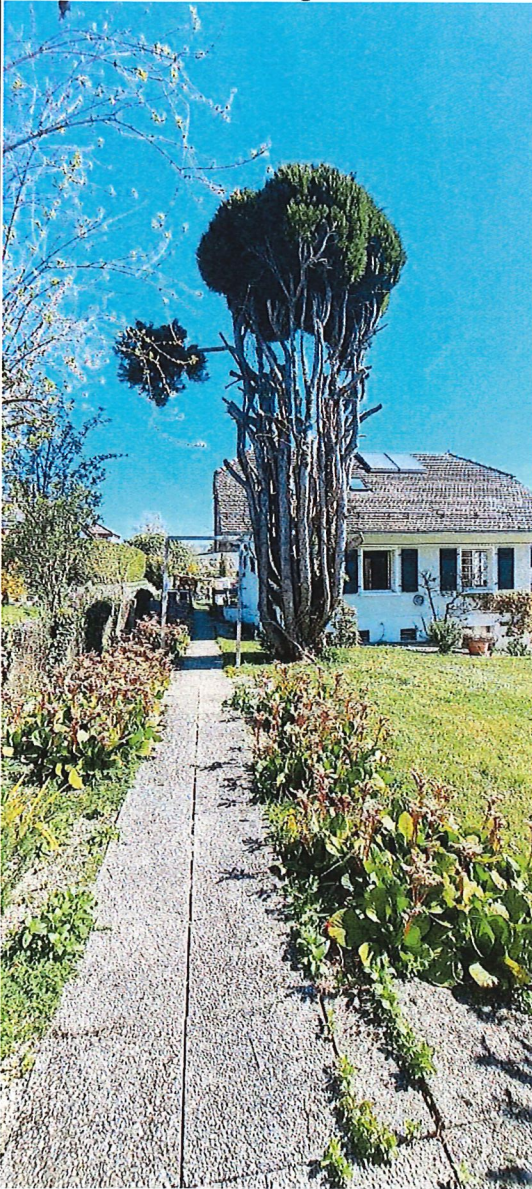
Environnement : herbe, dallage

Descriptif : houppier partiellement desséché, destructuré

Conclusions : faible pérennité

Expl. : remplacement par un feuillu, arbre-tige d'une circonférence minimale de 18-20cm (soit env.200-250cm ht)
