## AVIS D'ABATTAGE

Adresse : Chemin du Laviau 7  
N° parcelle : 650  
Propriétaire : Commune de St-Sulpice  
Genre d'arbre : **1 Albizzia**  
Motif de la requête : Mort  
Compensation demandée : Oui  
Plan de situation :

Constat parcelle 650  
Albizzia

## Rapport d'analyse visuelle VTA (visual tree assessment)

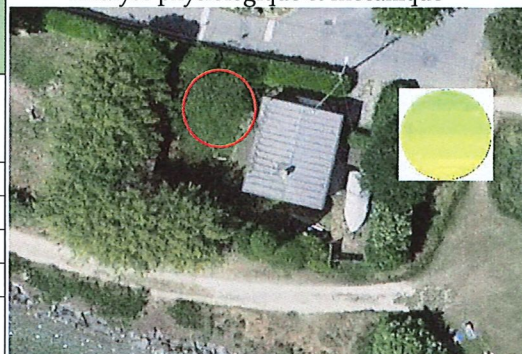
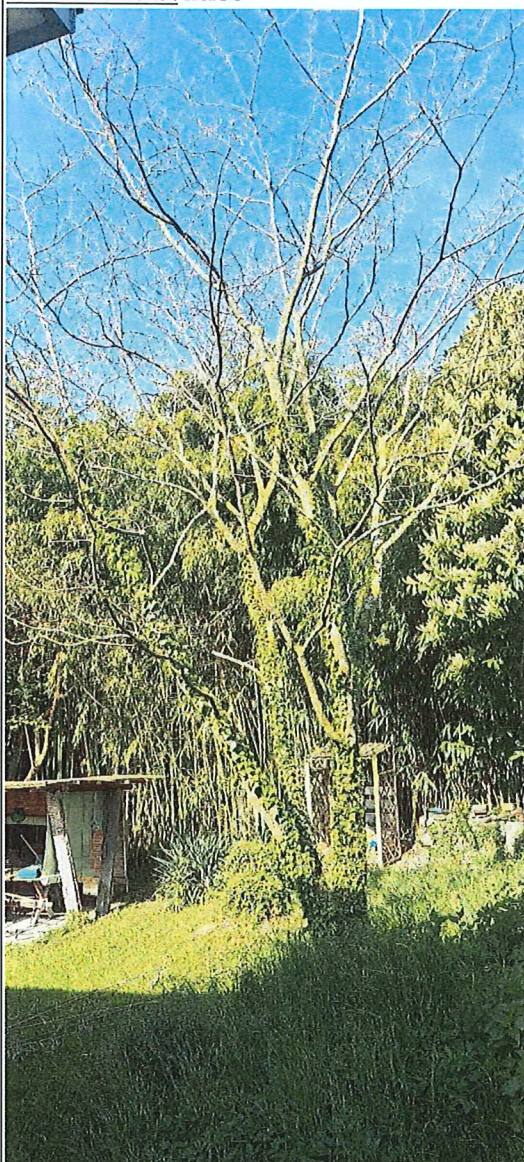
Environnement : herbe

Descriptif : houppier complètement desséché

Conclusions : mort sur pied

Préconisations : remplacement par un arbre feuillu-tige d'une circonférence minimale de 18-20cm, soit env.HT200-250cm
