## **AVIS D'ABATTAGE**

**Concerne :** Constat préavis abattage - noyer commun

**Adresse :** Chemin de l'Ochettaz 17, parcelle 881, 1025 St-Sulpice

### **Arbre n°1 - noyer commun (*Juglans regia*)**

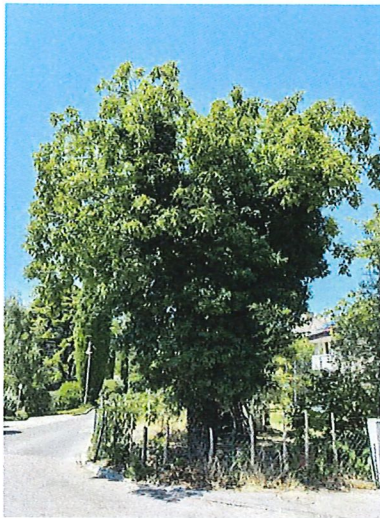
Arbre situé à proximité immédiate du carrefour formé par le chemin de l'Ochettaz et le chemin du Cimetière, en bordure du domaine public.

Environnement de l'arbre face est

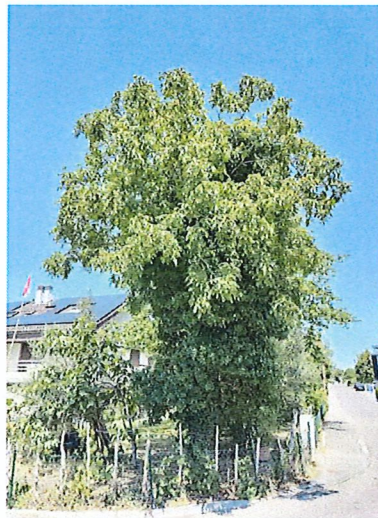
Environnement de l'arbre face sud

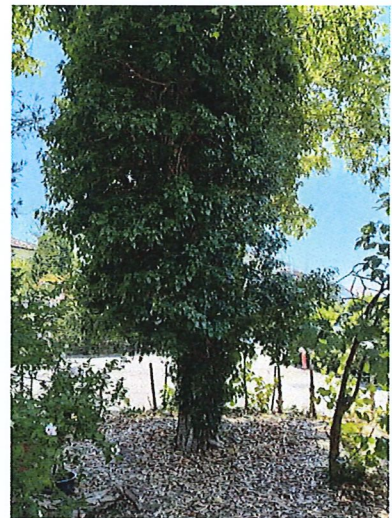
L'arbre est intégralement recouvert de lierre, de la base du tronc jusqu'à la cime, et se divise en deux axes à environ 2,5 m de hauteur. L'ensemble des branches charpentières présente plusieurs anciennes plaies de taille de réduction. À la base du tronc, une sonorité est relevée au sondage au maillet, remontant côté nord-est sur environ 50cm de hauteur. Au niveau de la fourche d'insertion entre les deux axes, où le lierre est particulièrement vigoureux, aucune sonorité anormale n'est relevée à la frappe de maillet sur la face inférieure.

Base de l'arbre

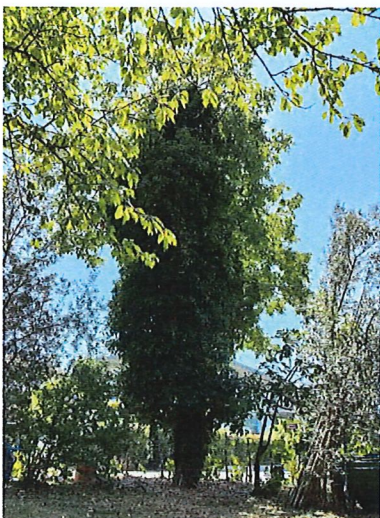
Axe nord recouvert par le lierre

- Taille de réduction du lierre au niveau de l'insertion des charpentières - 2026
- Reprise de la plaie de taille déchirée (branche Ø 12 cm, axe sud) avec application d'un baume cicatrisant à base de Trichoderma spp. - 2026
- Taille de restructuration par sélection des rejets sur les anciennes plaies de taille, avec contrôle visuel des points d'insertion en partie aérienne. - 2026
- Taille d'adaptation au gabarit routier côté sud-est, selon réglementation en vigueur. - 2026
- Suivi physiologique et mécanique - 2028

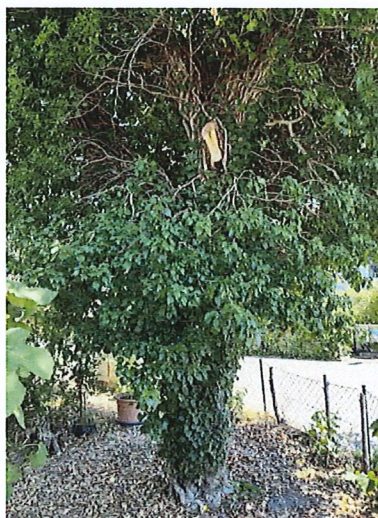
Plaie de taille Ø 12cm avec déchirure coté sud-ouest

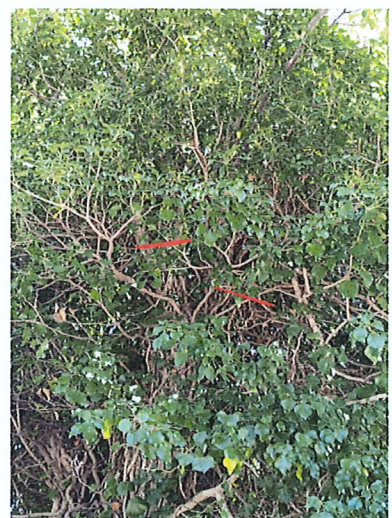
Selon les informations transmises par le propriétaire, l'arbre aurait fait l'objet d'une réduction importante il y a une vingtaine d'années (estimée en 2015 selon carte historique), ramenant sa hauteur à environ 7 m. Cette intervention, réalisée avec des diamètres de coupe estimés à 20 cm sur l'ensemble du houppier, a entraîné un stress et une mise en lumière importante de la structure et favorisé le développement vigoureux du lierre aujourd'hui observé. Une branche d'un diamètre de 12 cm, orientée côté ouest sur l'axe sud, présente une déchirure sur environ 50 cm de longueur, cette branche a été réduite par le propriétaire afin de permettre le passage des véhicules de collecte des déchets.

Ancienne réduction drastique Ø 20 cm estimé
