## AVIS D'ABATTAGE

Adresse : Chemin des Chantres 11

N° parcelle : 97

## Rapport d'analyse visuelle VTA (visual tree assessment)

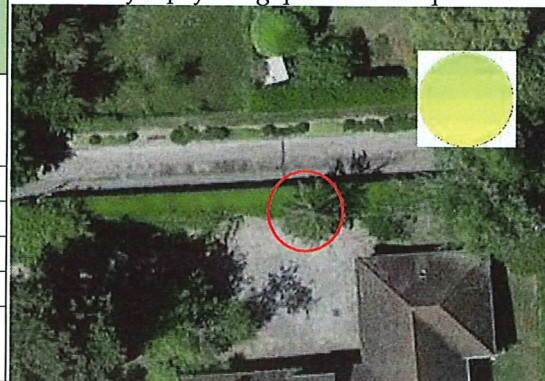
Environnement : muret, pavage

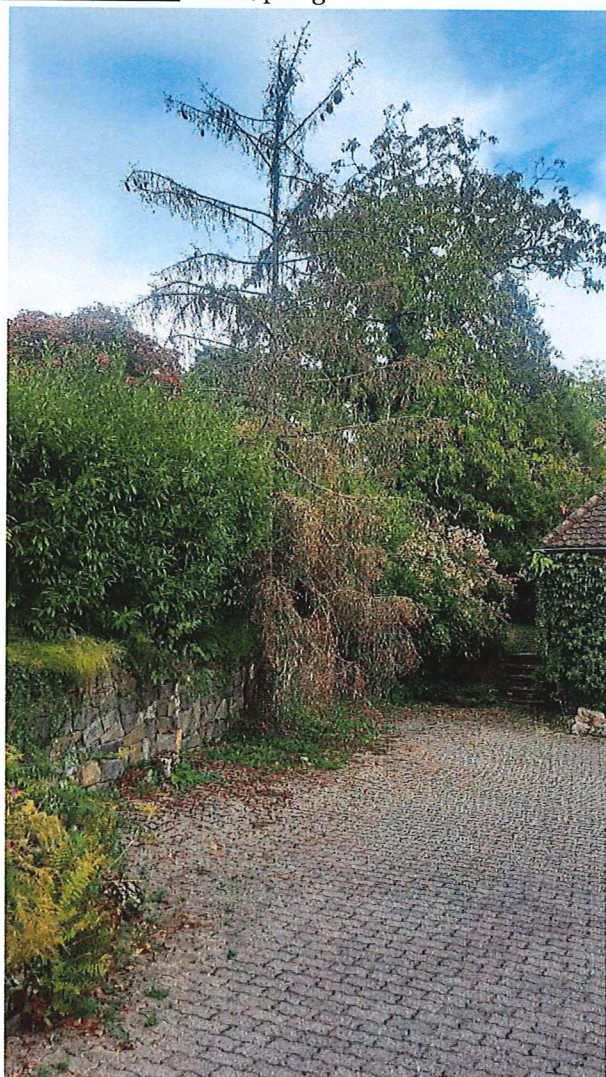
Descriptif : houppier complètement desséché

Conclusions : mort sur pied

Préconisations : remplacement par un arbre-tige d'une circonférence minimale de 18-20cm (soit ht env.200-250cm)
