# RAPPORT DU PATRIMOINE ARBORÉ ET ARBUSTIF

## Jardin Les Embruns - Saint-Sulpice

Adresse : Chemin du Bochet 62, 1025 Saint-Sulpice

Novembre 2025

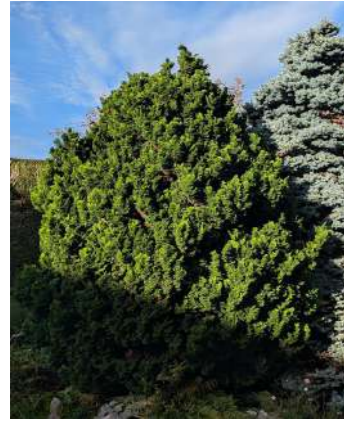
**N° plan: 2**  
*Chamaecyparis obtusa*  
'Gracilis'  
Circ. tronc : 60 cm  
Hauteur : 2 m  
Etat sanitaire: correcte  
Âge : Environ 60 ans  
Raison pour abattage :  
Construction du parking  
souterrain

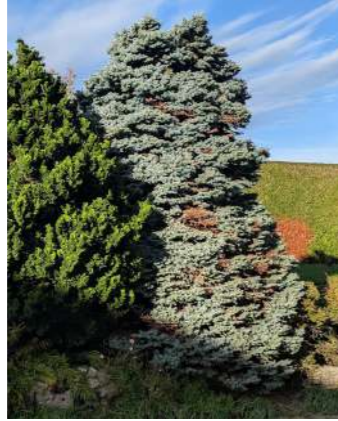
**N° plan: 3**  
*Picea pungens* 'Glauca  
Kostra'  
Circ. tronc : 75 cm  
Hauteur : 2 m  
Etat sanitaire: moyen,  
attaque d'un pathogène  
Âge : Environ 60 ans  
Raison pour abattage :  
Construction du parking  
souterrain

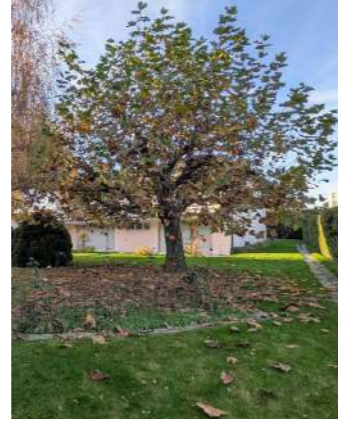
**N° plan: 4**  
*Platanus x acerifolia*  
Circ. tronc : 170 cm  
Hauteur : 5 m  
Etat sanitaire: moyen,  
attaque d'un pathogène  
Âge : Environ 60 ans  
Raison pour abattage :  
Construction du bâtiment

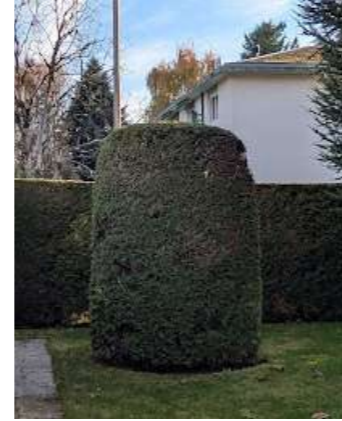
**N° plan: 5**  
*Thuja plicata*  
Circ. tronc : 55 cm  
Hauteur : 3 m  
Etat sanitaire: faible  
Âge : Environ 40 ans  
Raison pour abattage :  
Faible pérennité -  
plantation d'un arbre  
indigène à sa place

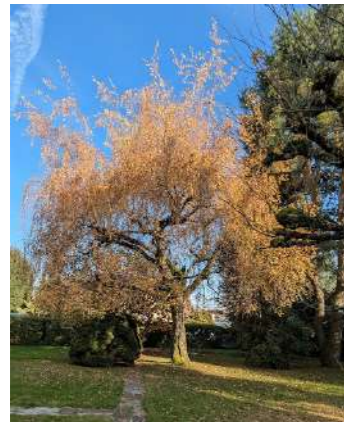
**N° plan: 7**  
*Betula pendula*  
Circ. tronc : 180 cm  
Hauteur : 14 m  
Etat sanitaire: faible,  
pathogène présent  
Âge : Environ 60 ans  
Raison pour abattage :  
Faible pérennité et risque  
d'aggravation dû à la  
construction du bâtiment

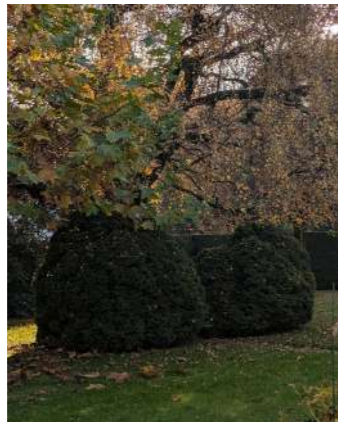
**N° plan: 8-9**  
*Picea abies* var.  
Circ. tronc : 45 -55 cm  
Hauteur : 2 m  
Etat sanitaire: moyen  
Âge : Environ 40 ans  
Raison pour abattage :  
Construction du bâtiment

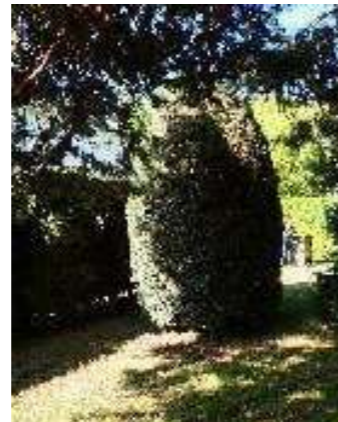
**N° plan: 13**  
*Taxus baccata*  
Circ. tronc : 45  
Hauteur : 3 m  
Etat sanitaire: correcte  
Âge : Environ 40 ans  
Raison pour abattage :  
Construction d'un chemin PMR

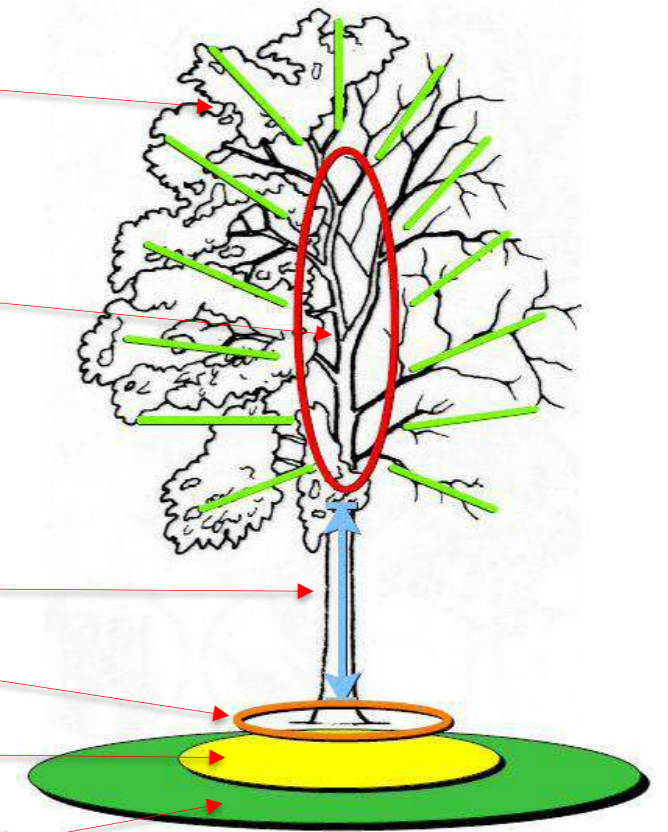
Les zones étudiées sont décomposées de la façon suivante :

Zone 6: couronne, branches, feuilles

Zone 5: empâtements des charpentières

Zone 4 : tronc, fût

Zone 3: départ du système racinaire, collet

Zone 2: assise racinaire, surface d'ancrage

Zone 1: rhizosphère, volume/surface de nutrition

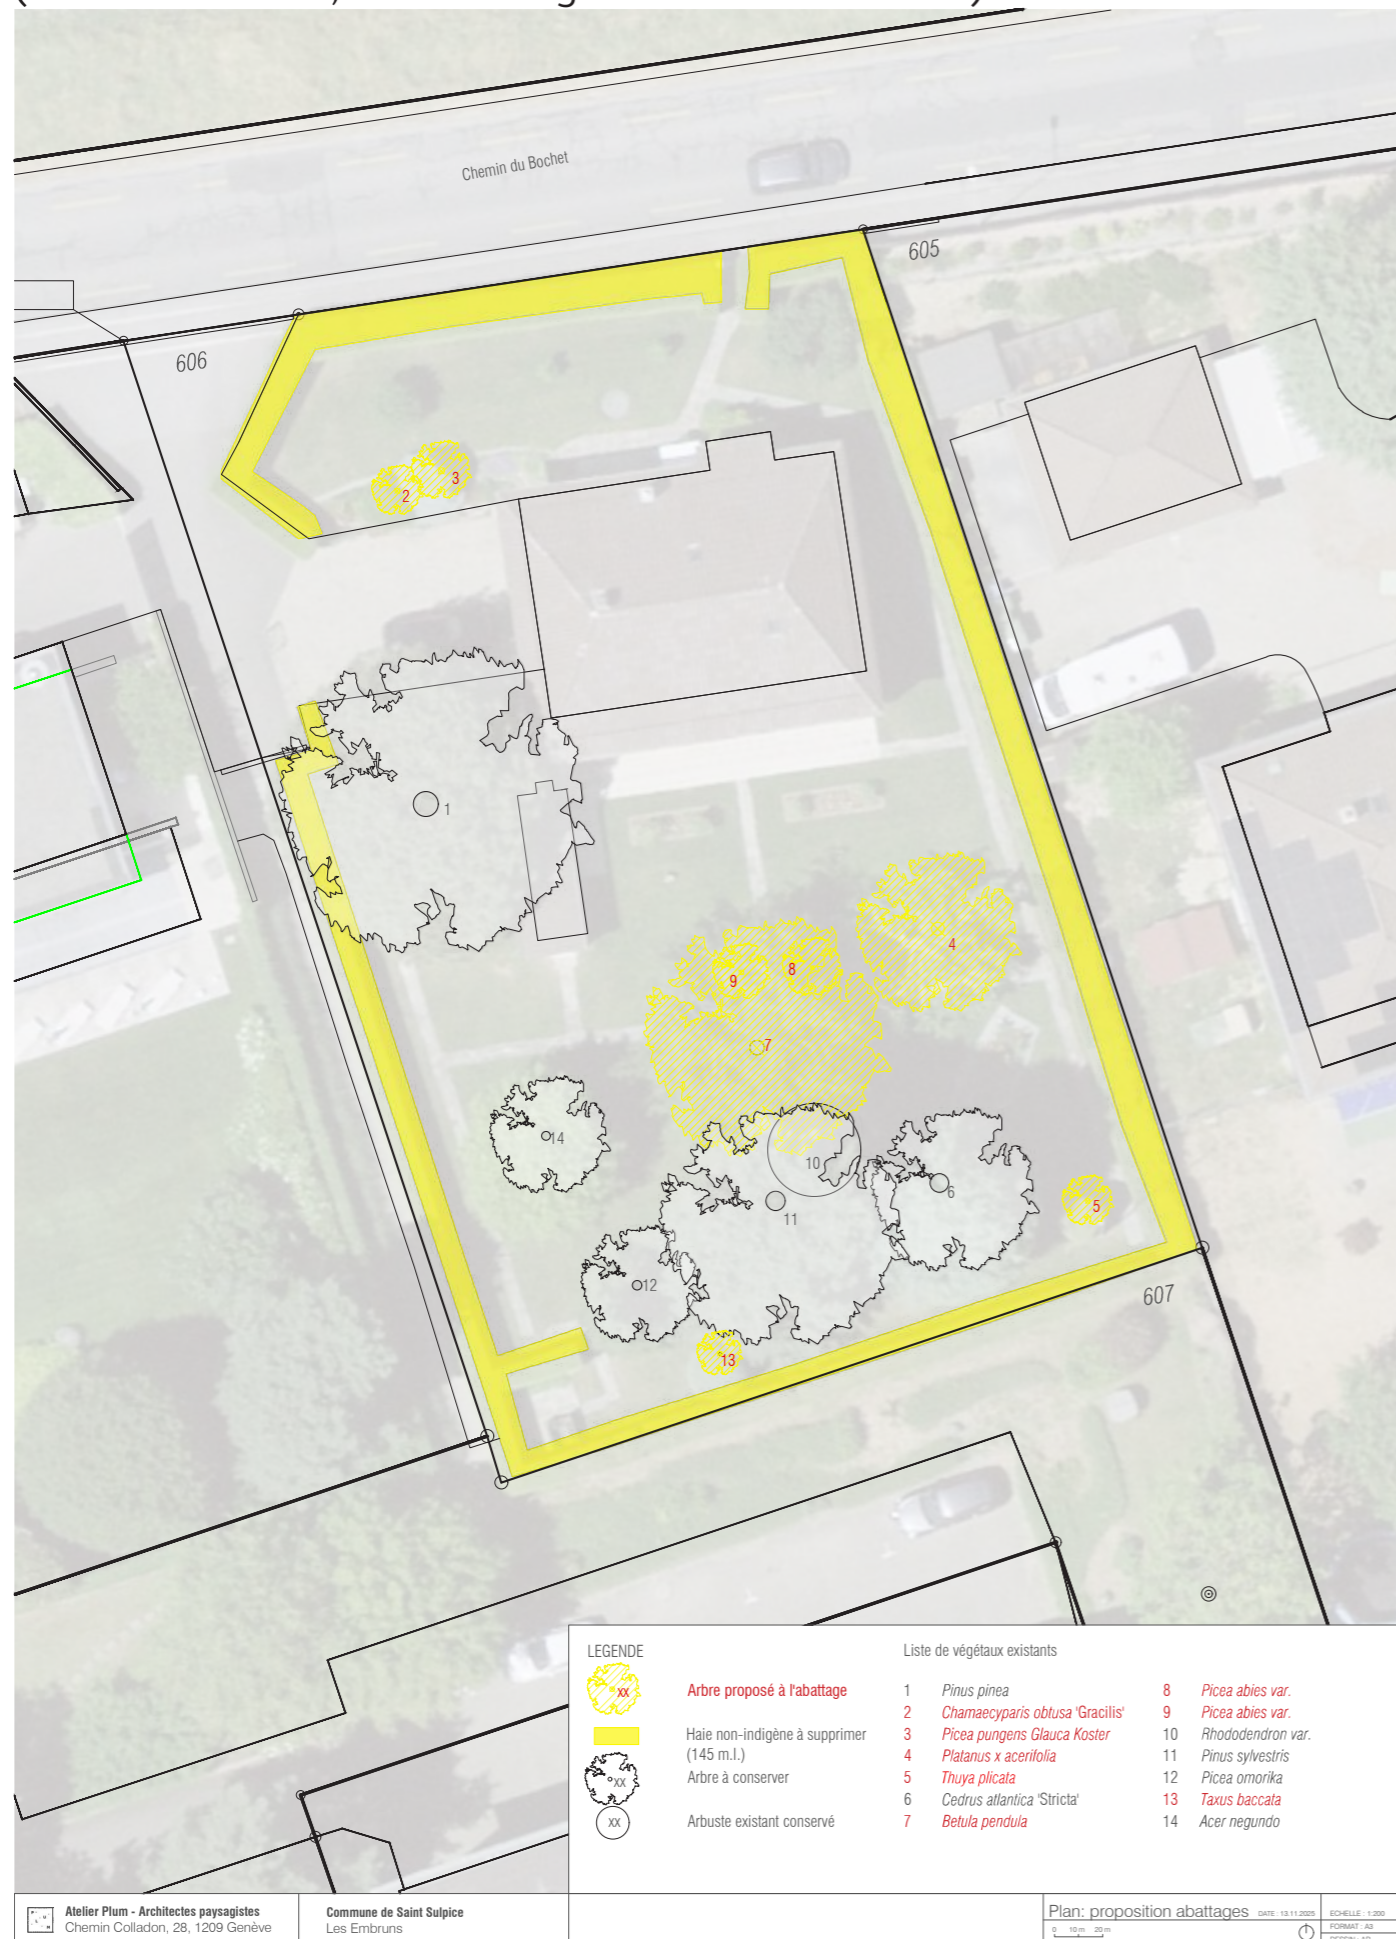
# Plan de proposition d'abattage des végétaux de la parcelle (Échelle réduite, format originel cf. 03. Annexes)

# Tableau récapitulatif des arbres proposés à l'abattage

| Désignation exacte du patrimoine arboré faisant l'objet de la demande | | | | | | | | |
|---|---|---|---|---|---|---|---|---|
| 2 | 1 | <i>Chamaecyparis obtusa Gracilis</i> | 60 | 2 | 60 | Correcte, bonne pérennité. | C | 2 |
| 3 | 1 | <i>Picea pungens Glauca Koster</i> | 75 | 2 | 60 | Correcte, bonne pérennité. | B | 2 |
| 4 | 1 | <i>Platanus x acerifolia</i> | 170 | 5 | 60 | Pérennité moyenne, attaque d'un pathogène | B | 2 |
| 5 | 1 | <i>Thuja plicata</i> | 55 | 3 | 40 | Faible pérennité | B | 2 |
| 7 | 1 | <i>Betula pendula</i> | 180 cm | 14 | 60 | Faible pérennité | B | 1 |
| 8 | 1 | <i>Picea abies var.</i> | 45-55 | 2 | 40 | Pérennité moyenne | B | 2 |
| 9 | 1 | <i>Picea abies var.</i> | 45-55 | 2 | 40 | Pérennité moyenne | B | 2 |
| 13 | 1 | <i>Taxus baccata</i> | 45 | 3 | 40 | Correcte | B | 2 |

Le projet prévoit la construction d'un immeuble de cinq appartements, comprenant un parking souterrain et un jardin accessible aux personnes à mobilité réduite. Les travaux nécessaires impliquent la suppression de certains arbres existants. Ceux-ci seront compensés selon le principe du «un pour un», par des plantations présentant une valeur écologique et paysagère équivalente ou supérieure.

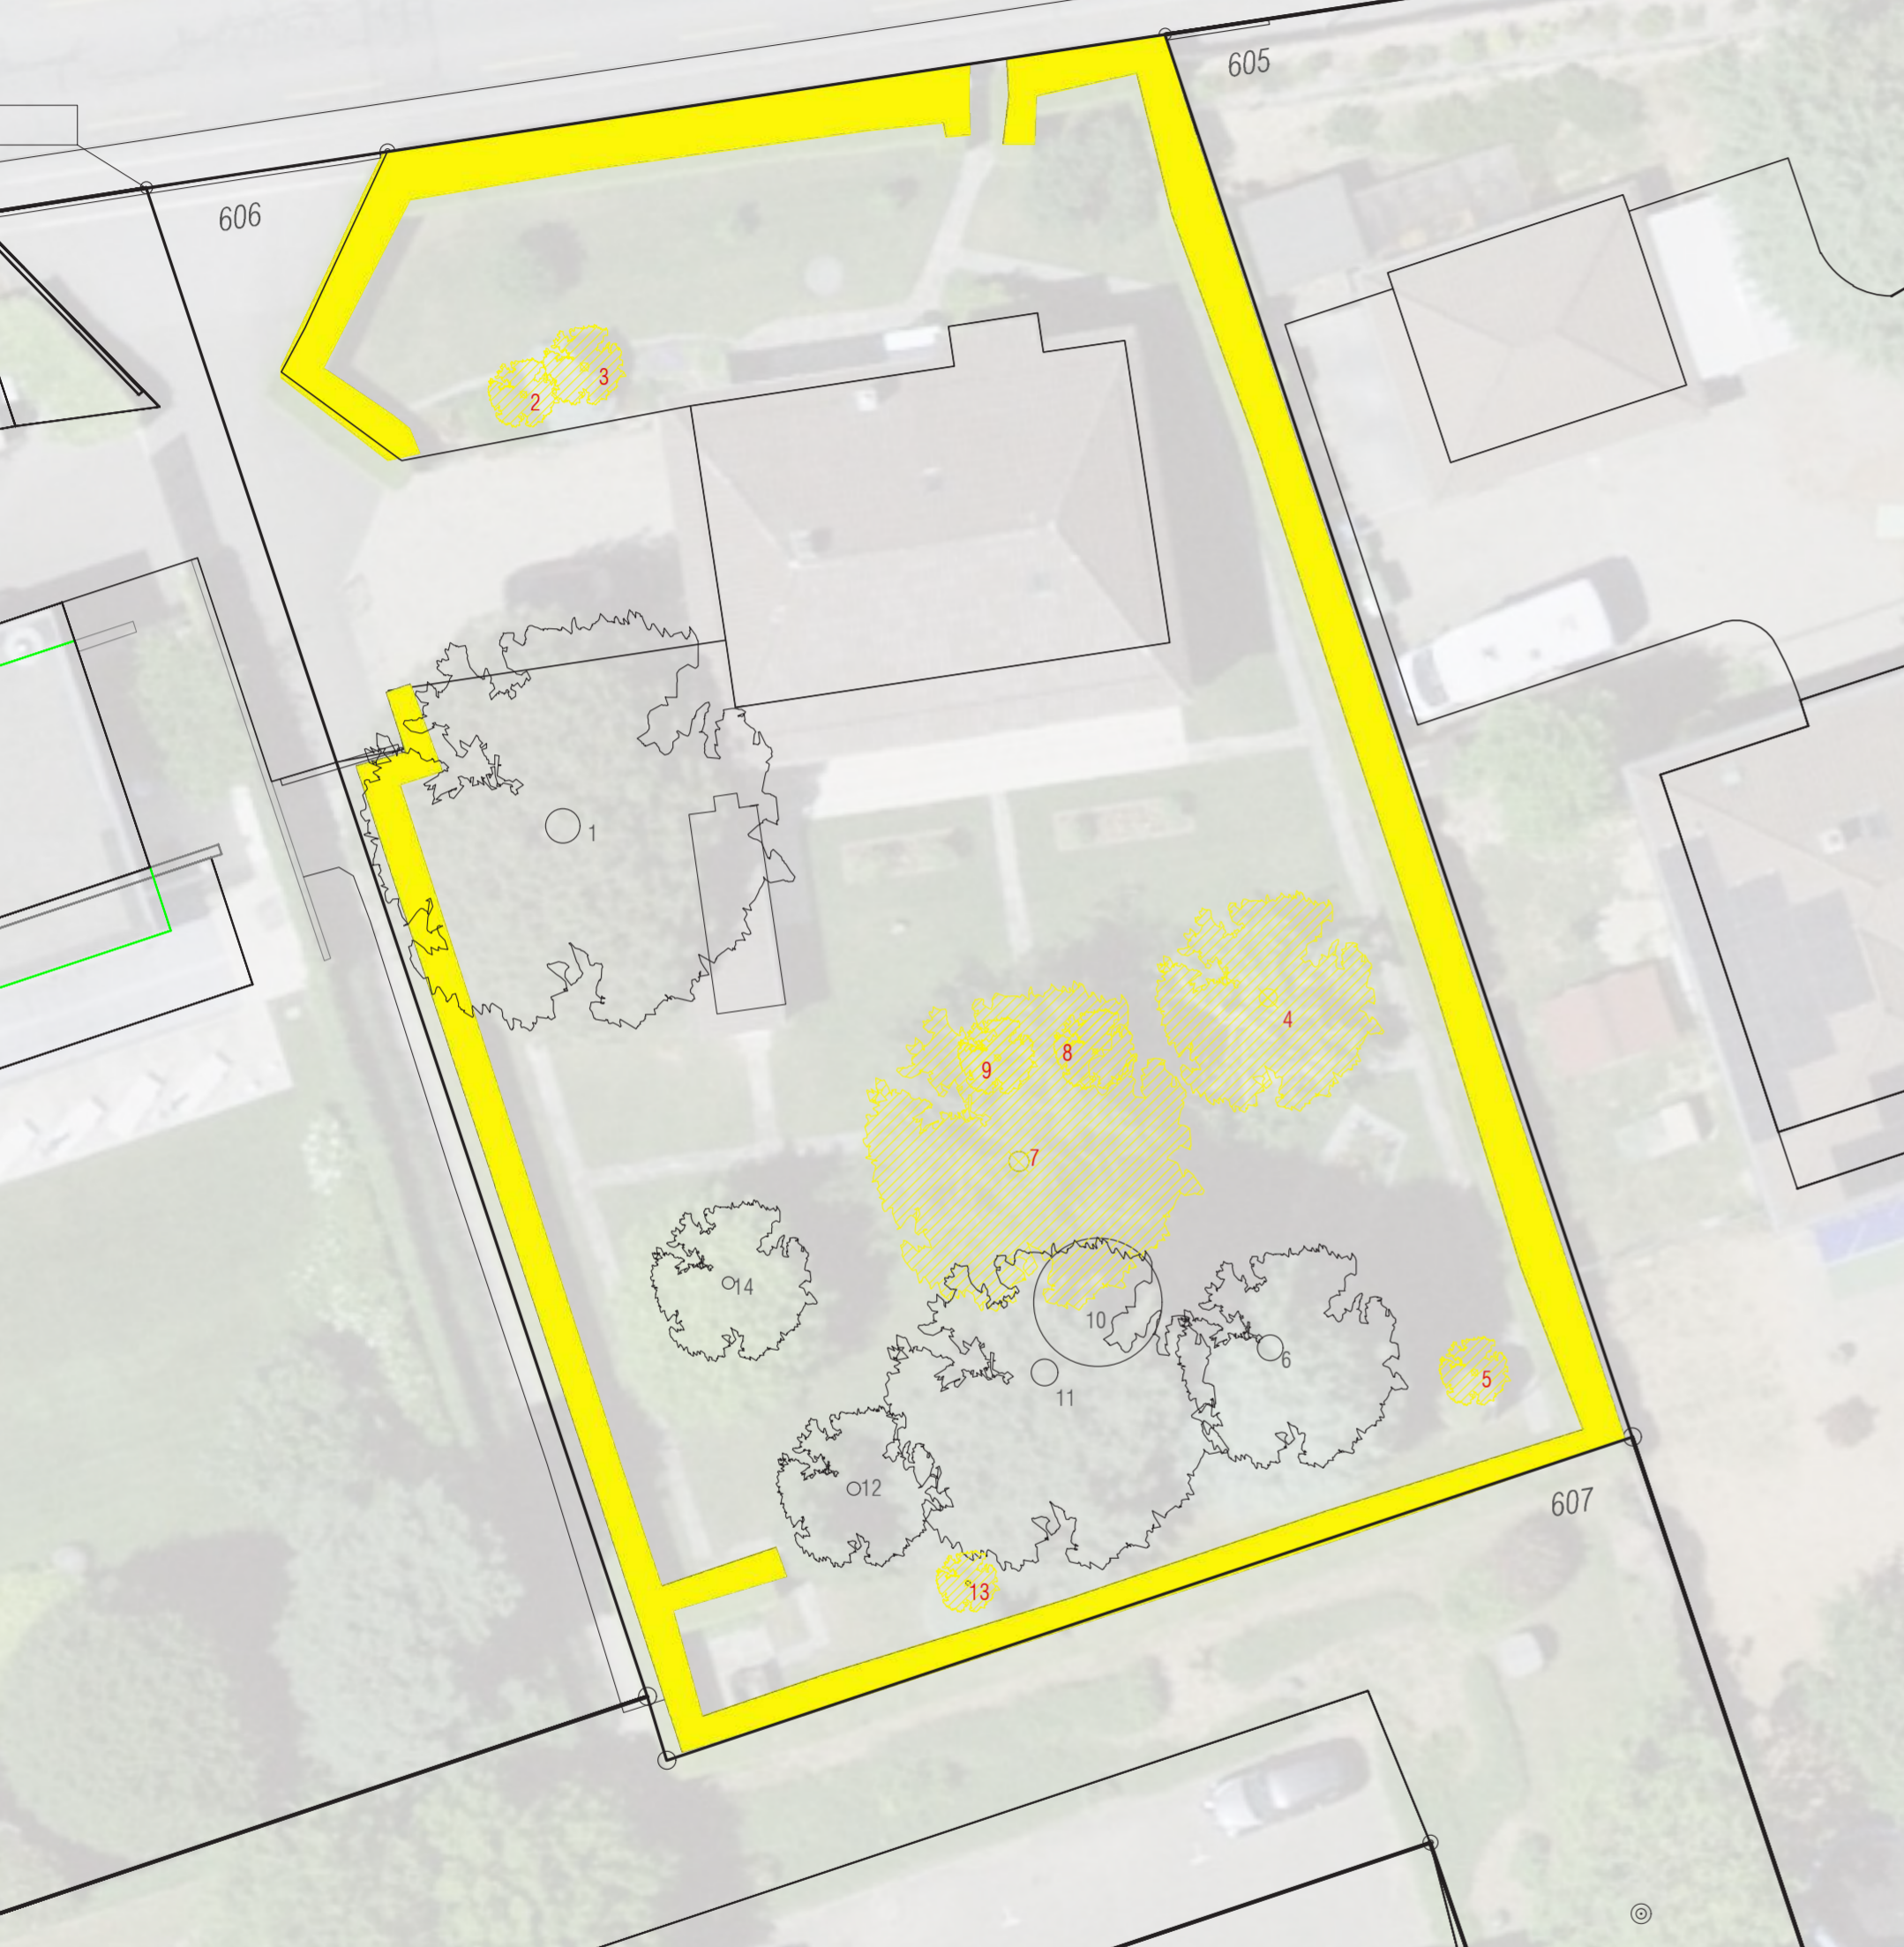
| | Arbre proposé à l'abattage | 1 <i>Pinus pinea</i> | 8 <i>Picea abies</i> var. |

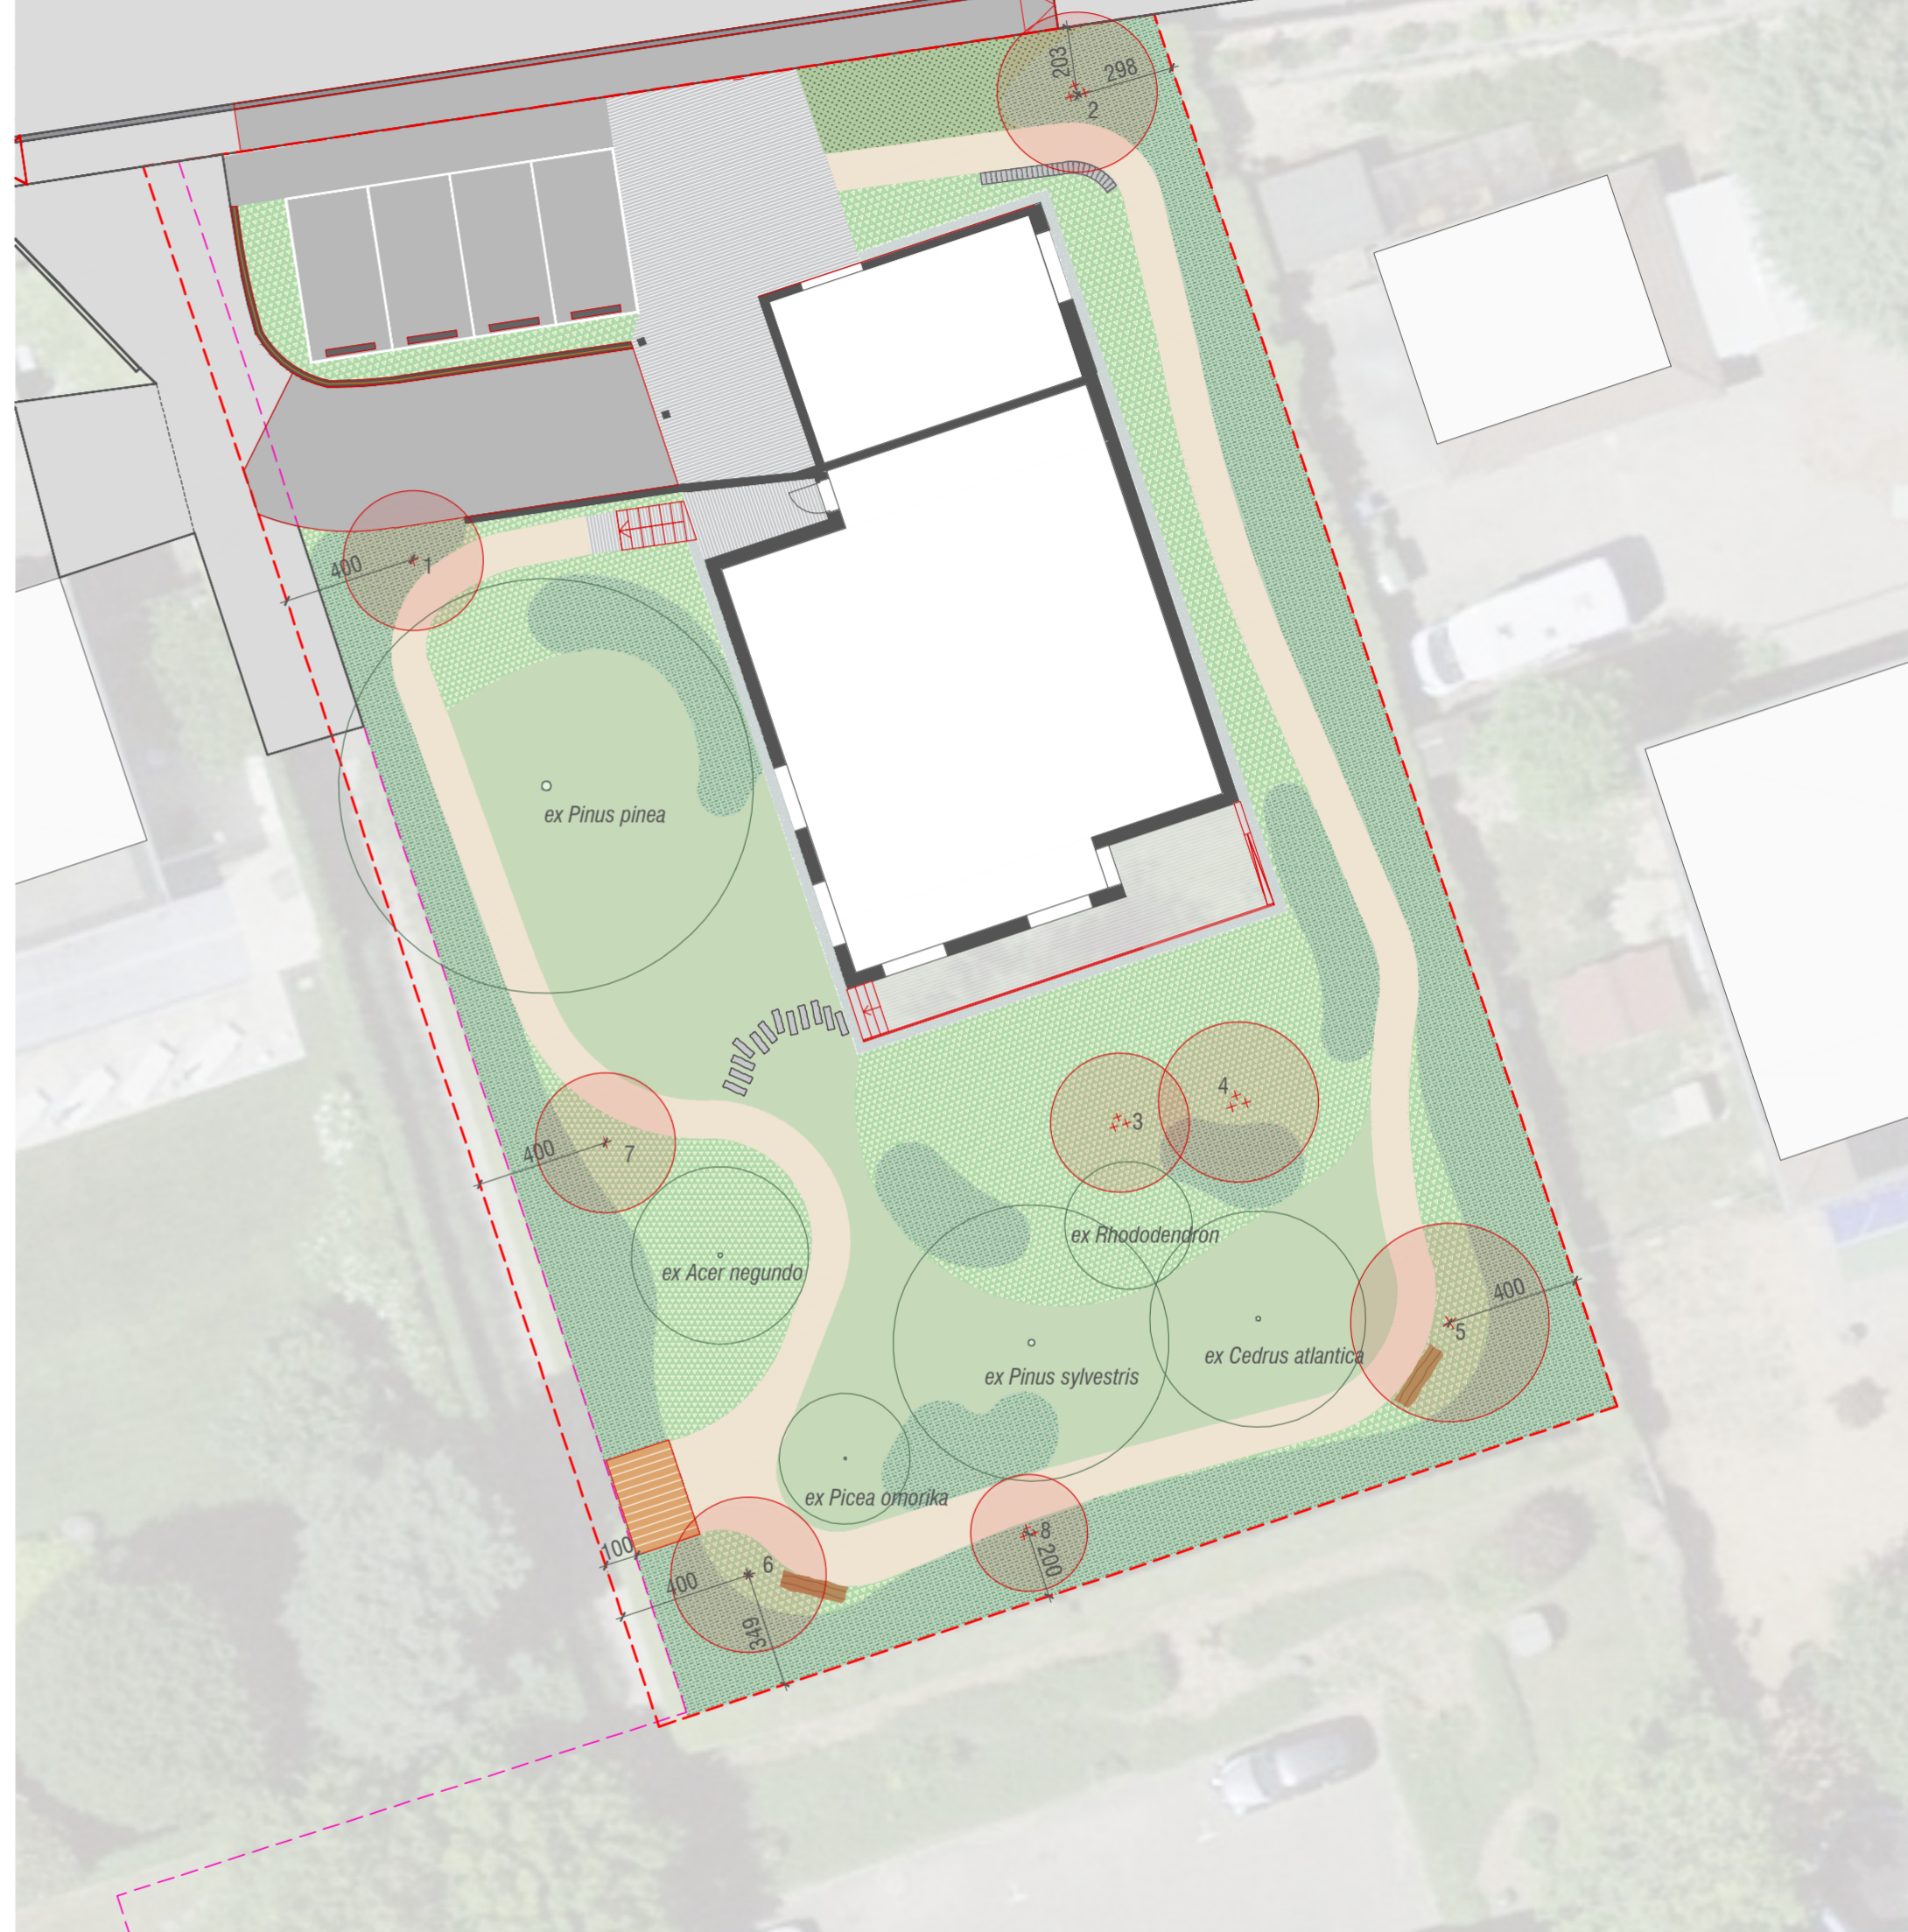
# Plan de plantations

| | Plantes couvre-sol / vivaces / graminées | 1 <i>Acer campestre</i> |

| Désignation exacte du patrimoine arboré faisant l'objet de la demande | | | | |
|---|---|---|---|---|
| 1 | 1 | <i>Acer campestre</i> | A | 2 |
| 2 | 1 | <i>Tetradium daniellii</i> | - | 2 |
| 3 ; 4 | 2 | <i>Mespilus germanica</i> | B | 2 |
| 5 | 1 | <i>Populus tremula</i> | A | 1 |
| 6 | 1 | <i>Pyrus communis</i> | A | 2 |
| 7 | 1 | <i>Aria edulis</i> | A | 2 |
| 8 | 1 | <i>Salix caprea</i> | A | 2 |

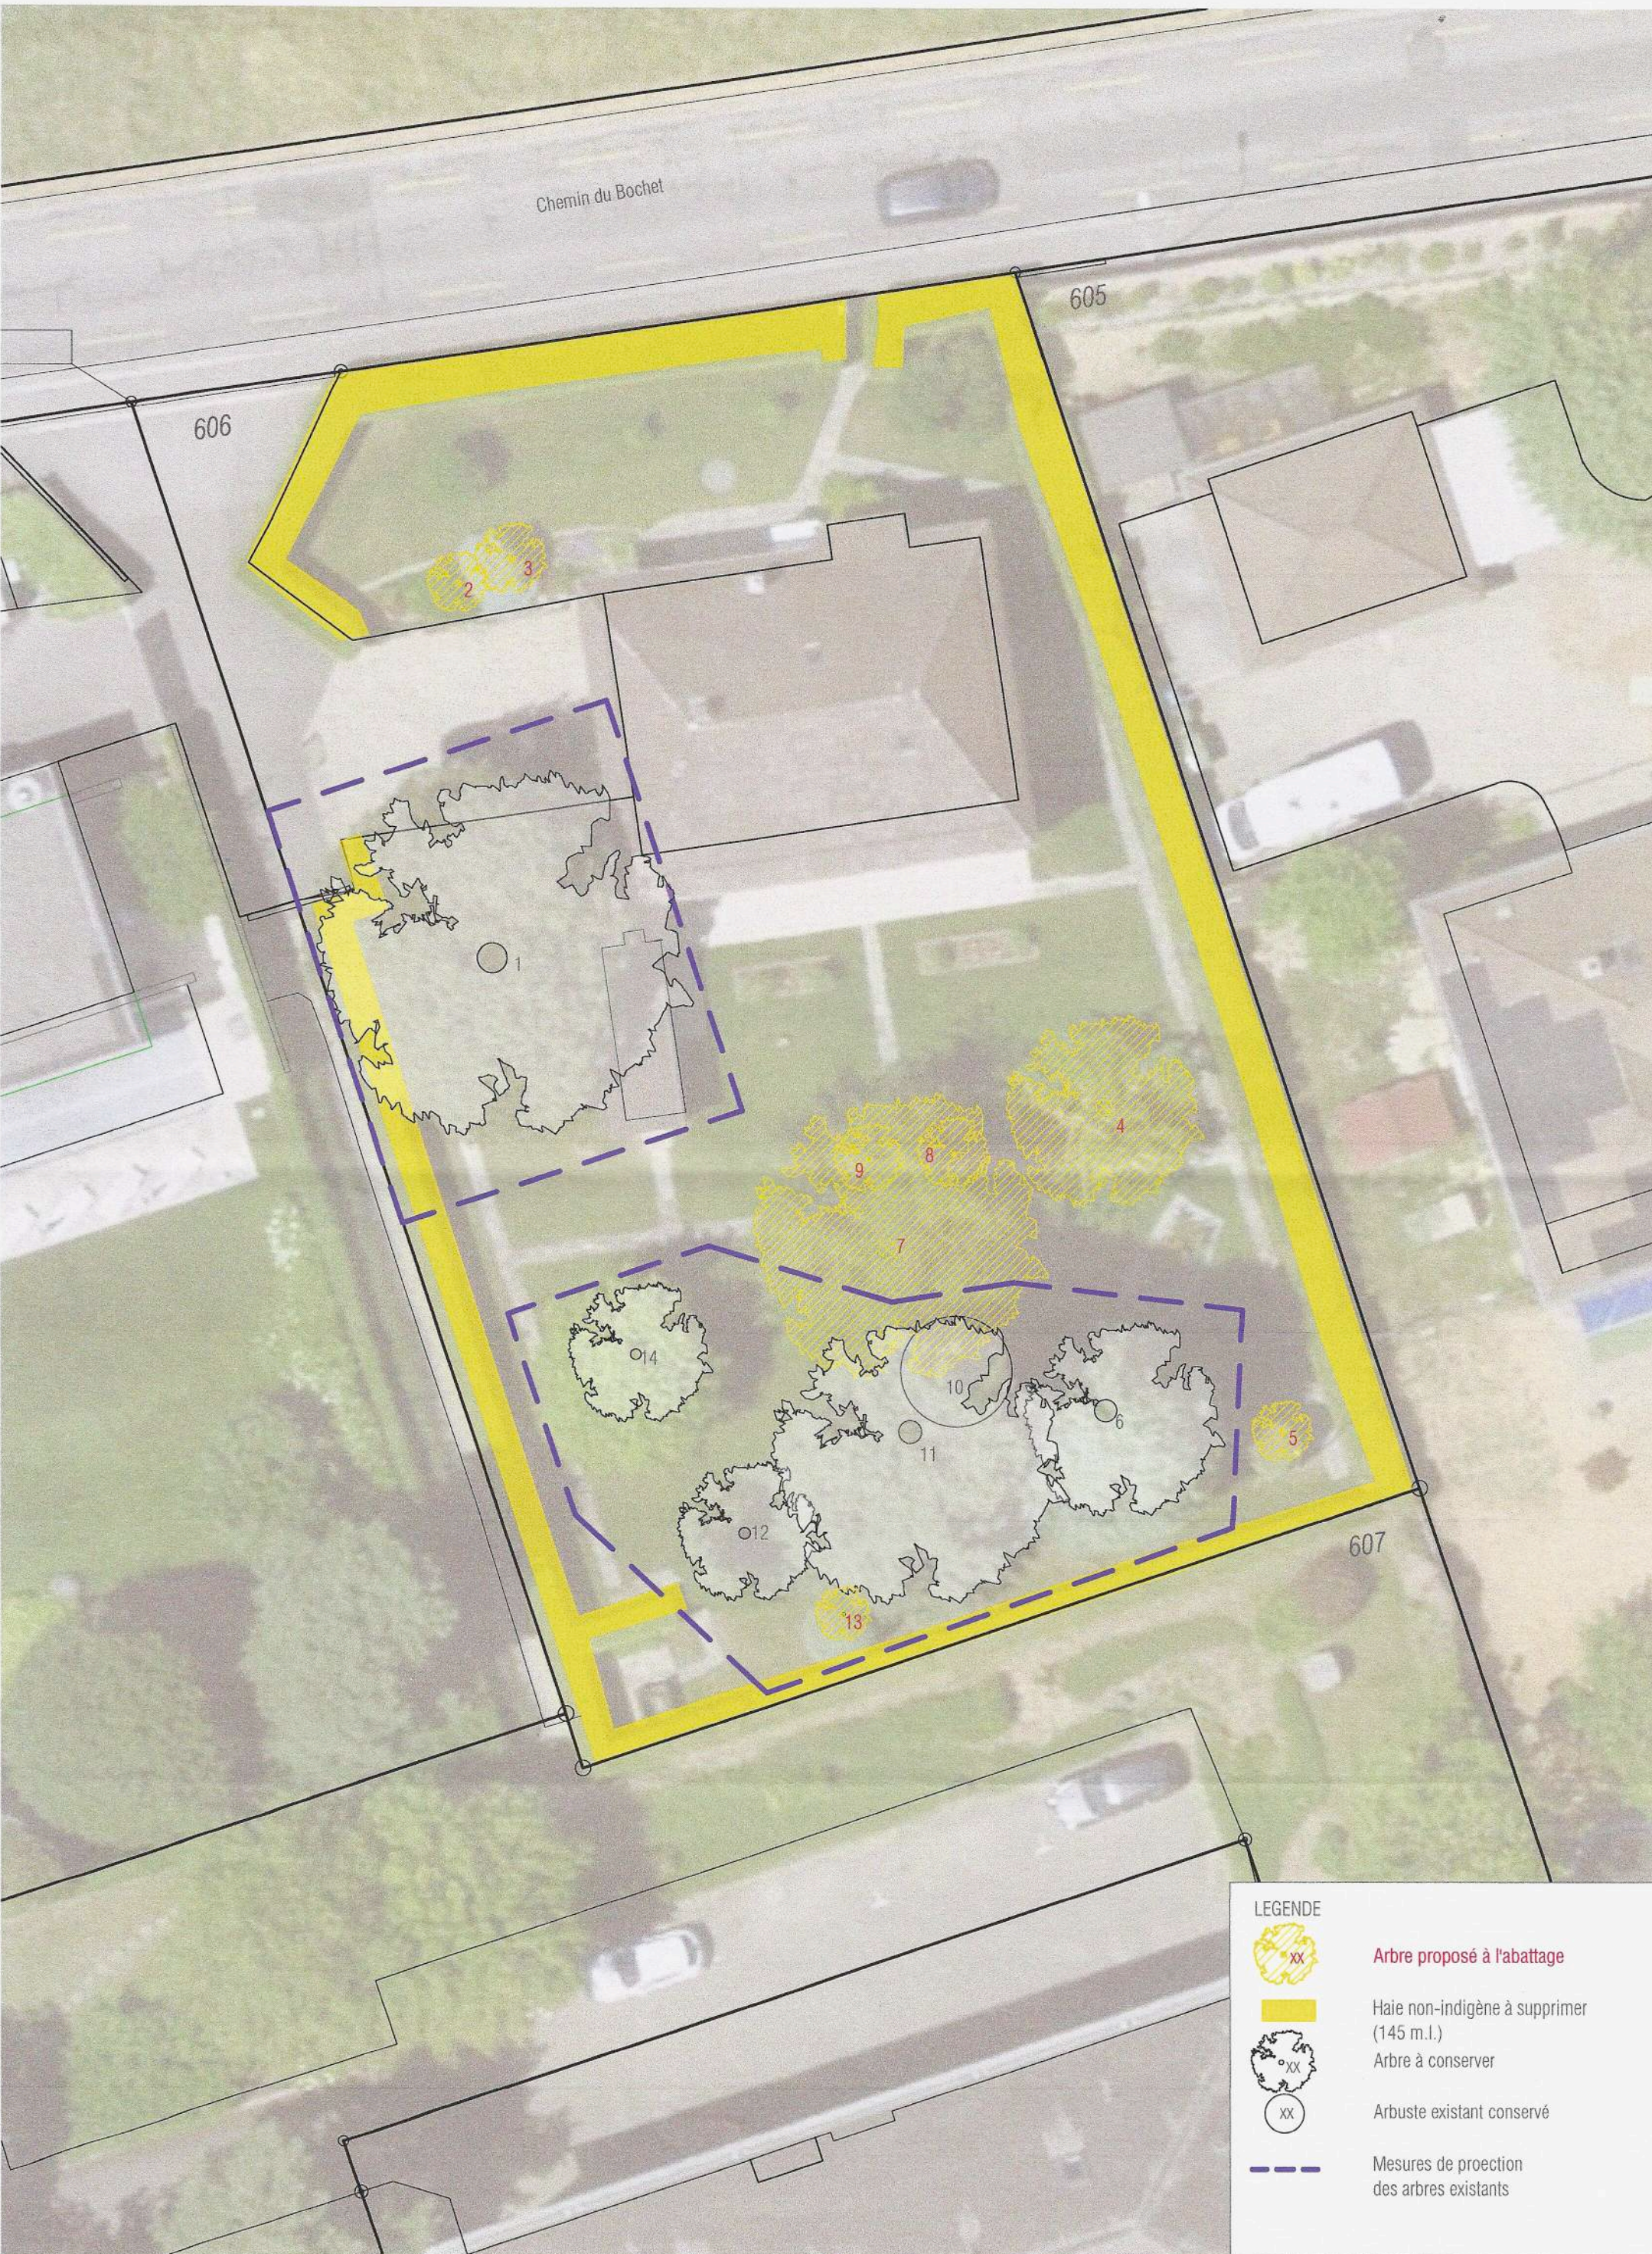
- Arbre proposé à l'abattage
- Haie non-indigène à supprimer (145 m.l.)
- Arbre à conserver
- Arbuste existant conservé
- Mesures de protection des arbres existants

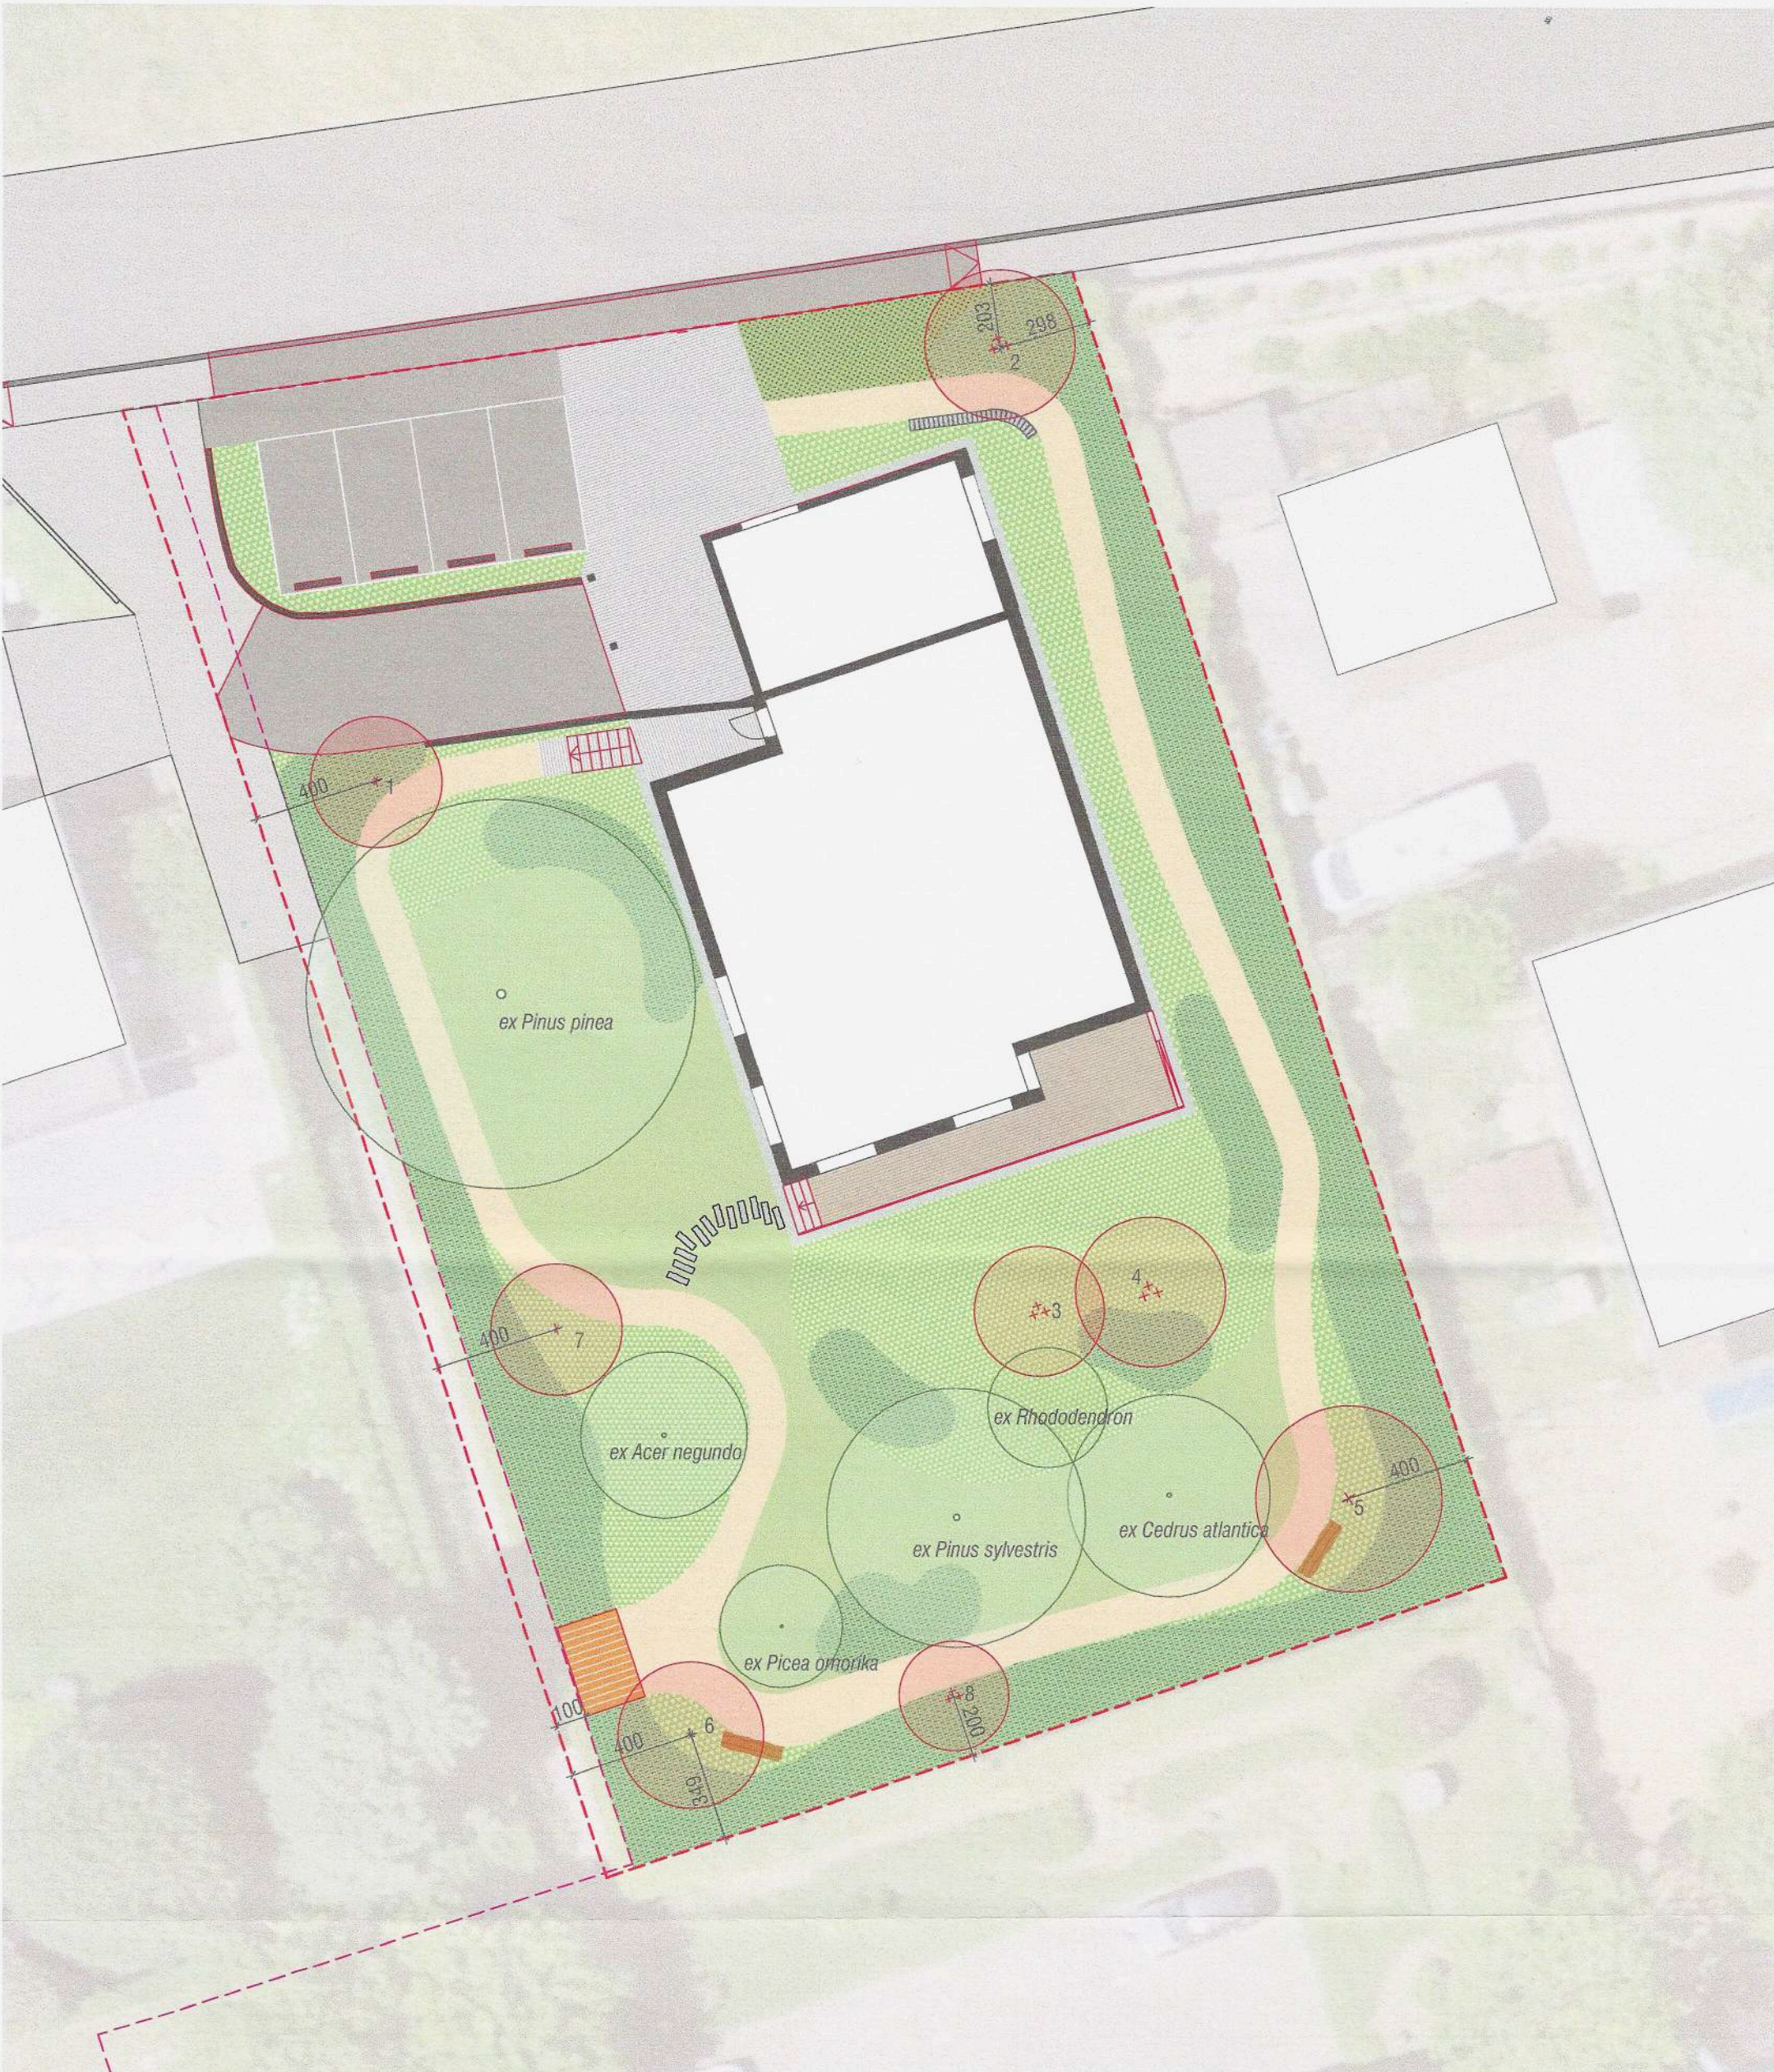
- Végétal**
- Plantes couvre-sol / vivaces / graminées
  - Arbustes plantés
  - Arbre existant
  - Arbre projeté (tige ; cèpée)

- 1 *Acer campestre*
- 2 *Tetradium daniellii*
- 3 *Mespilus germanica*
- 4 *Mespilus germanica*
- 5 *Populus tremula*
- 6 *Pyrus communis*
- 7 *Aria edulis*
- 8 *Salix caprea*
