Constat des édifices au ch. du Laviau – zone « Port Tissot »

Visite du 20 juin 2024 et du 29.08.2024

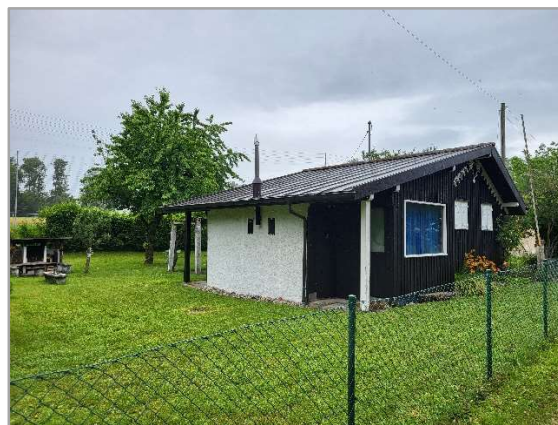
Façades sud-ouest

La toiture à deux pans couvrant les espaces précédemment cités est asymétrique. Un pan est revêtu de tôles et l'autre de tuiles. L'état de la toiture est bon.

Les façades sont revêtues de lambris bois (sauf un élément de façade qui est en maçonnerie crépie).

L'affectation d'habitation n'est pas possible en l'état. Il est très difficile d'envisager une rénovation de cette construction. Les coûts nécessaires seraient bien trop élevés en regard du résultat que l'on pourrait espérer. Cette construction est vouée à démolition afin de pouvoir valoriser le site.

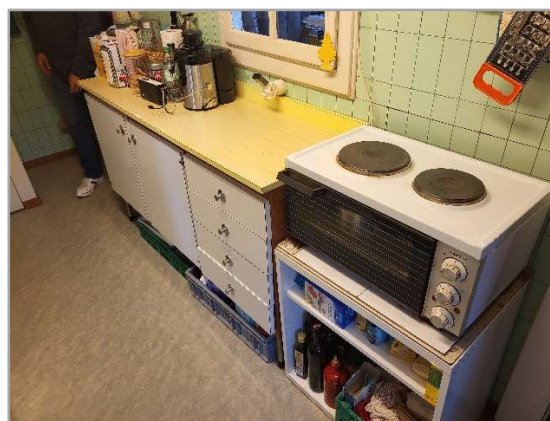
Cuisine

- un espace « coin repas », largement vitré
- un espace « cuisine », comprenant un évier comme aménagement fixe. Le four et les deux plaques de cuisson sont des éléments mobiles.
- un espace « salle de bain » avec cuvette wc, lavabo et douche.
- un espace « chambre » avec un fourneau à bois hors d'usage.
- un espace « galetas » de très faible hauteur dont l'accès se fait par une échelle en bois depuis la cuisine.

La construction actuelle ne correspond plus aux normes en vigueur pour être rendue habitable, notamment au niveau de l'incendie et de la salubrité (pas de chauffage digne de ce nom).

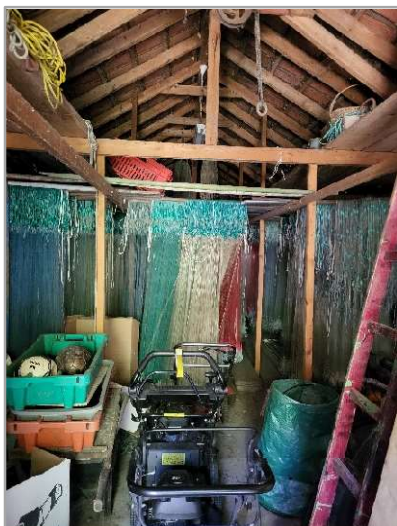
Vue intérieure

Le volume construit est utilisé sous forme de dépôt pour tous genres de matériel, ainsi que pour la suspension de filets de pêche.
