AVIS D'ABATTAGE

Constat parcelle 435
Demande d'abattage d'un cerisier

Rapport d'analyse visuelle VTA (visual tree assessment)

Mandataire / Client :	Commune de St Sulpice, M Dan Rapin
Date:	22/04/24
Essence:	Cerisier, <i>Prunus avium</i> diam : 65cm
Lieu:	Ch des Mémises 1 / parcelle 435

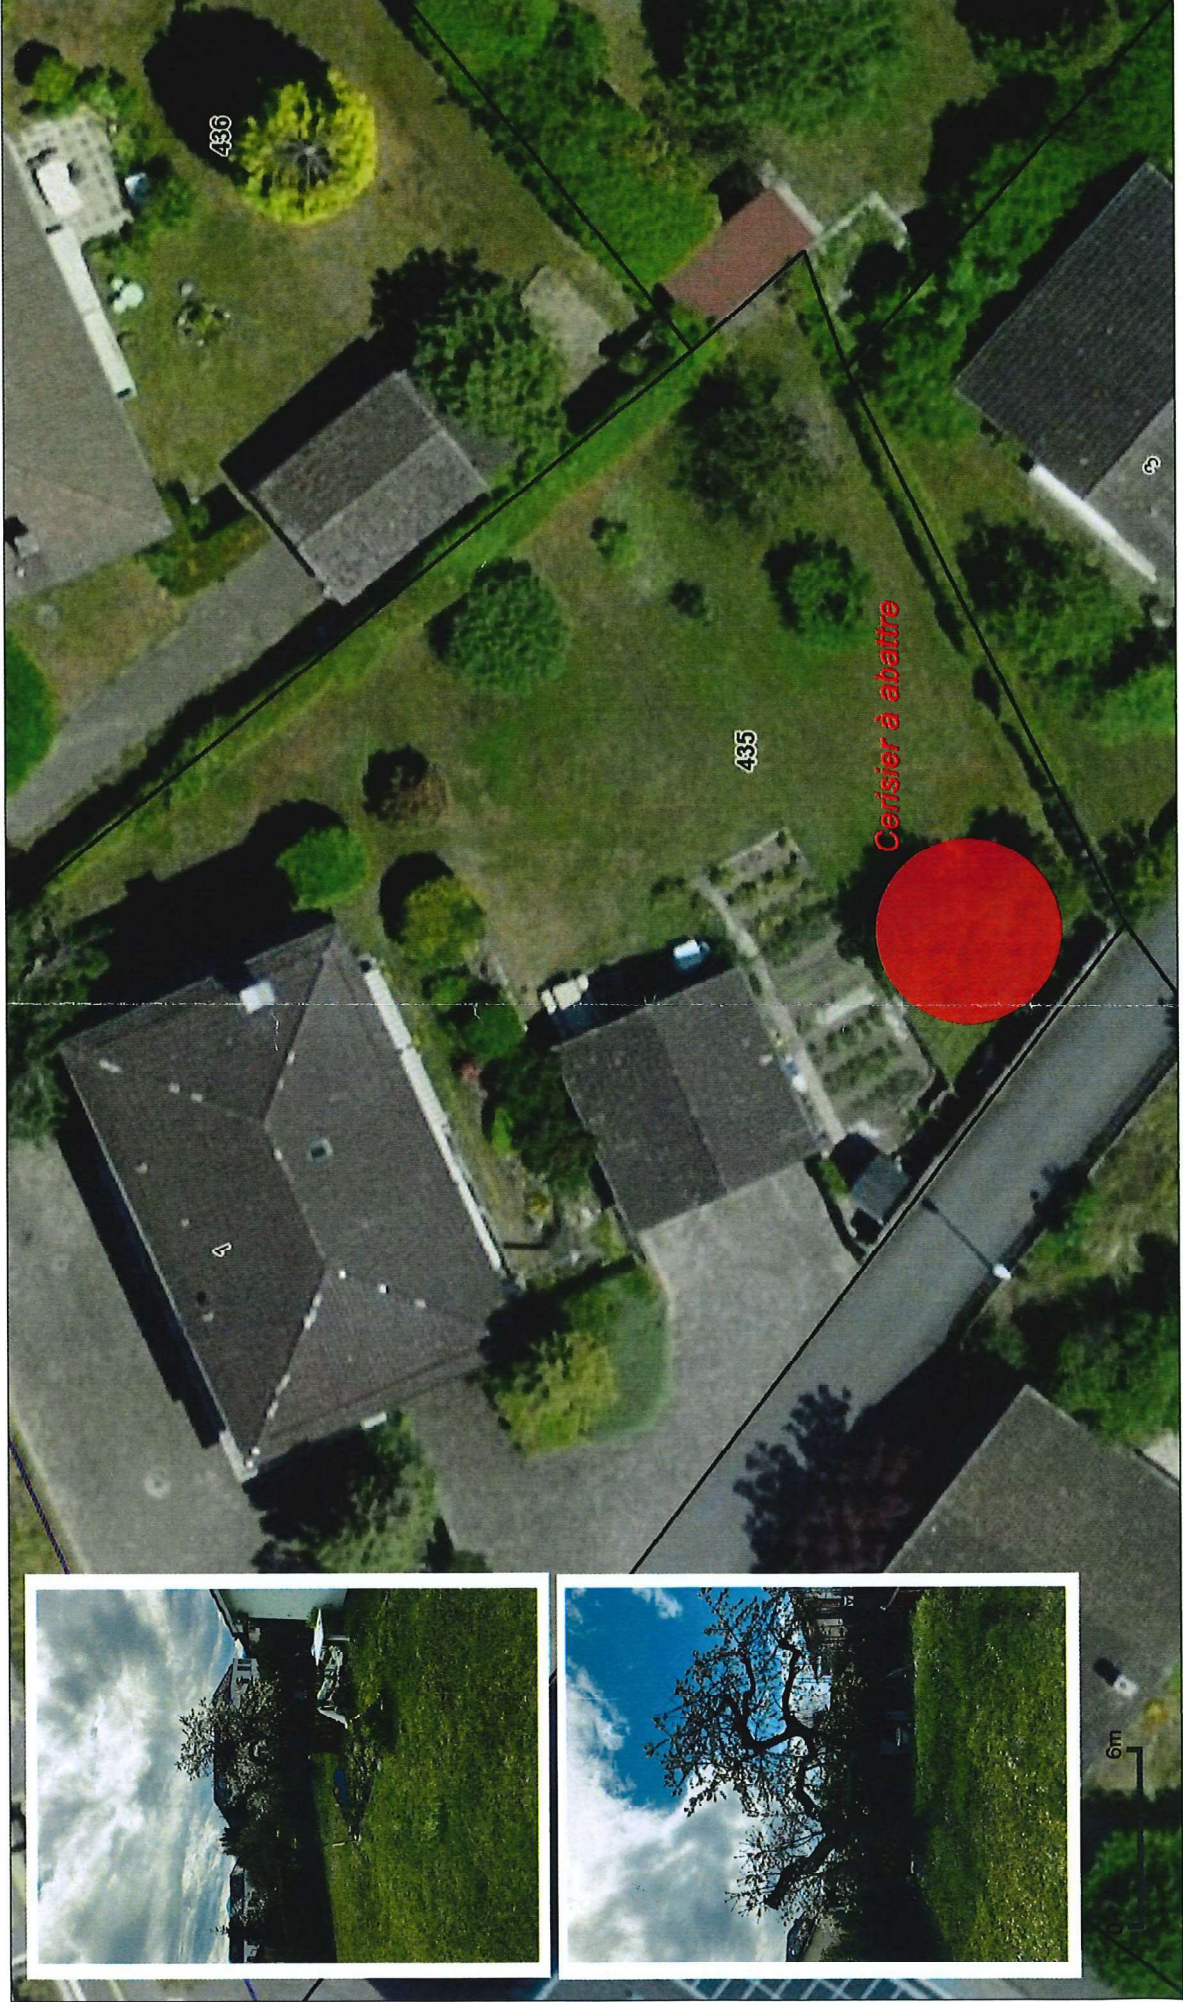
Motifs de la demande : Arbre dépérissant, structure altérée (canonne), grosses charpentes sèches

Plantation compensatoire : OUI Essence(s) proposée(s) : Prunus avium 'Bigarreau'
 NON (Taxe compensatoire)

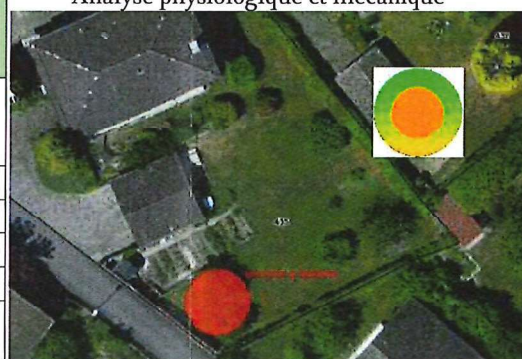
Cerisier :

Environnement racinaire : herbe

Tronc : droit, se sépare en plusieurs grosses charpentières

Couronne : hopuppier dense, grosses charpentières réduites, nombreux suppléments
