Demande d'autorisation d'abattage

Constat parcelle 73
Thuyas, laurelle, cerisier

Rapport d'analyse visuelle VTA (visual tree assessment)

Mandataire / Client :	Commune de St Sulpice, Mme Ascension
Date:	10/04/26
Essence:	5 thuyas <i>Thuja plicata</i> / 2 cerisiers <i>Prunus avium</i>
Lieu:	Ch des Chantres 50/ parcelle 73

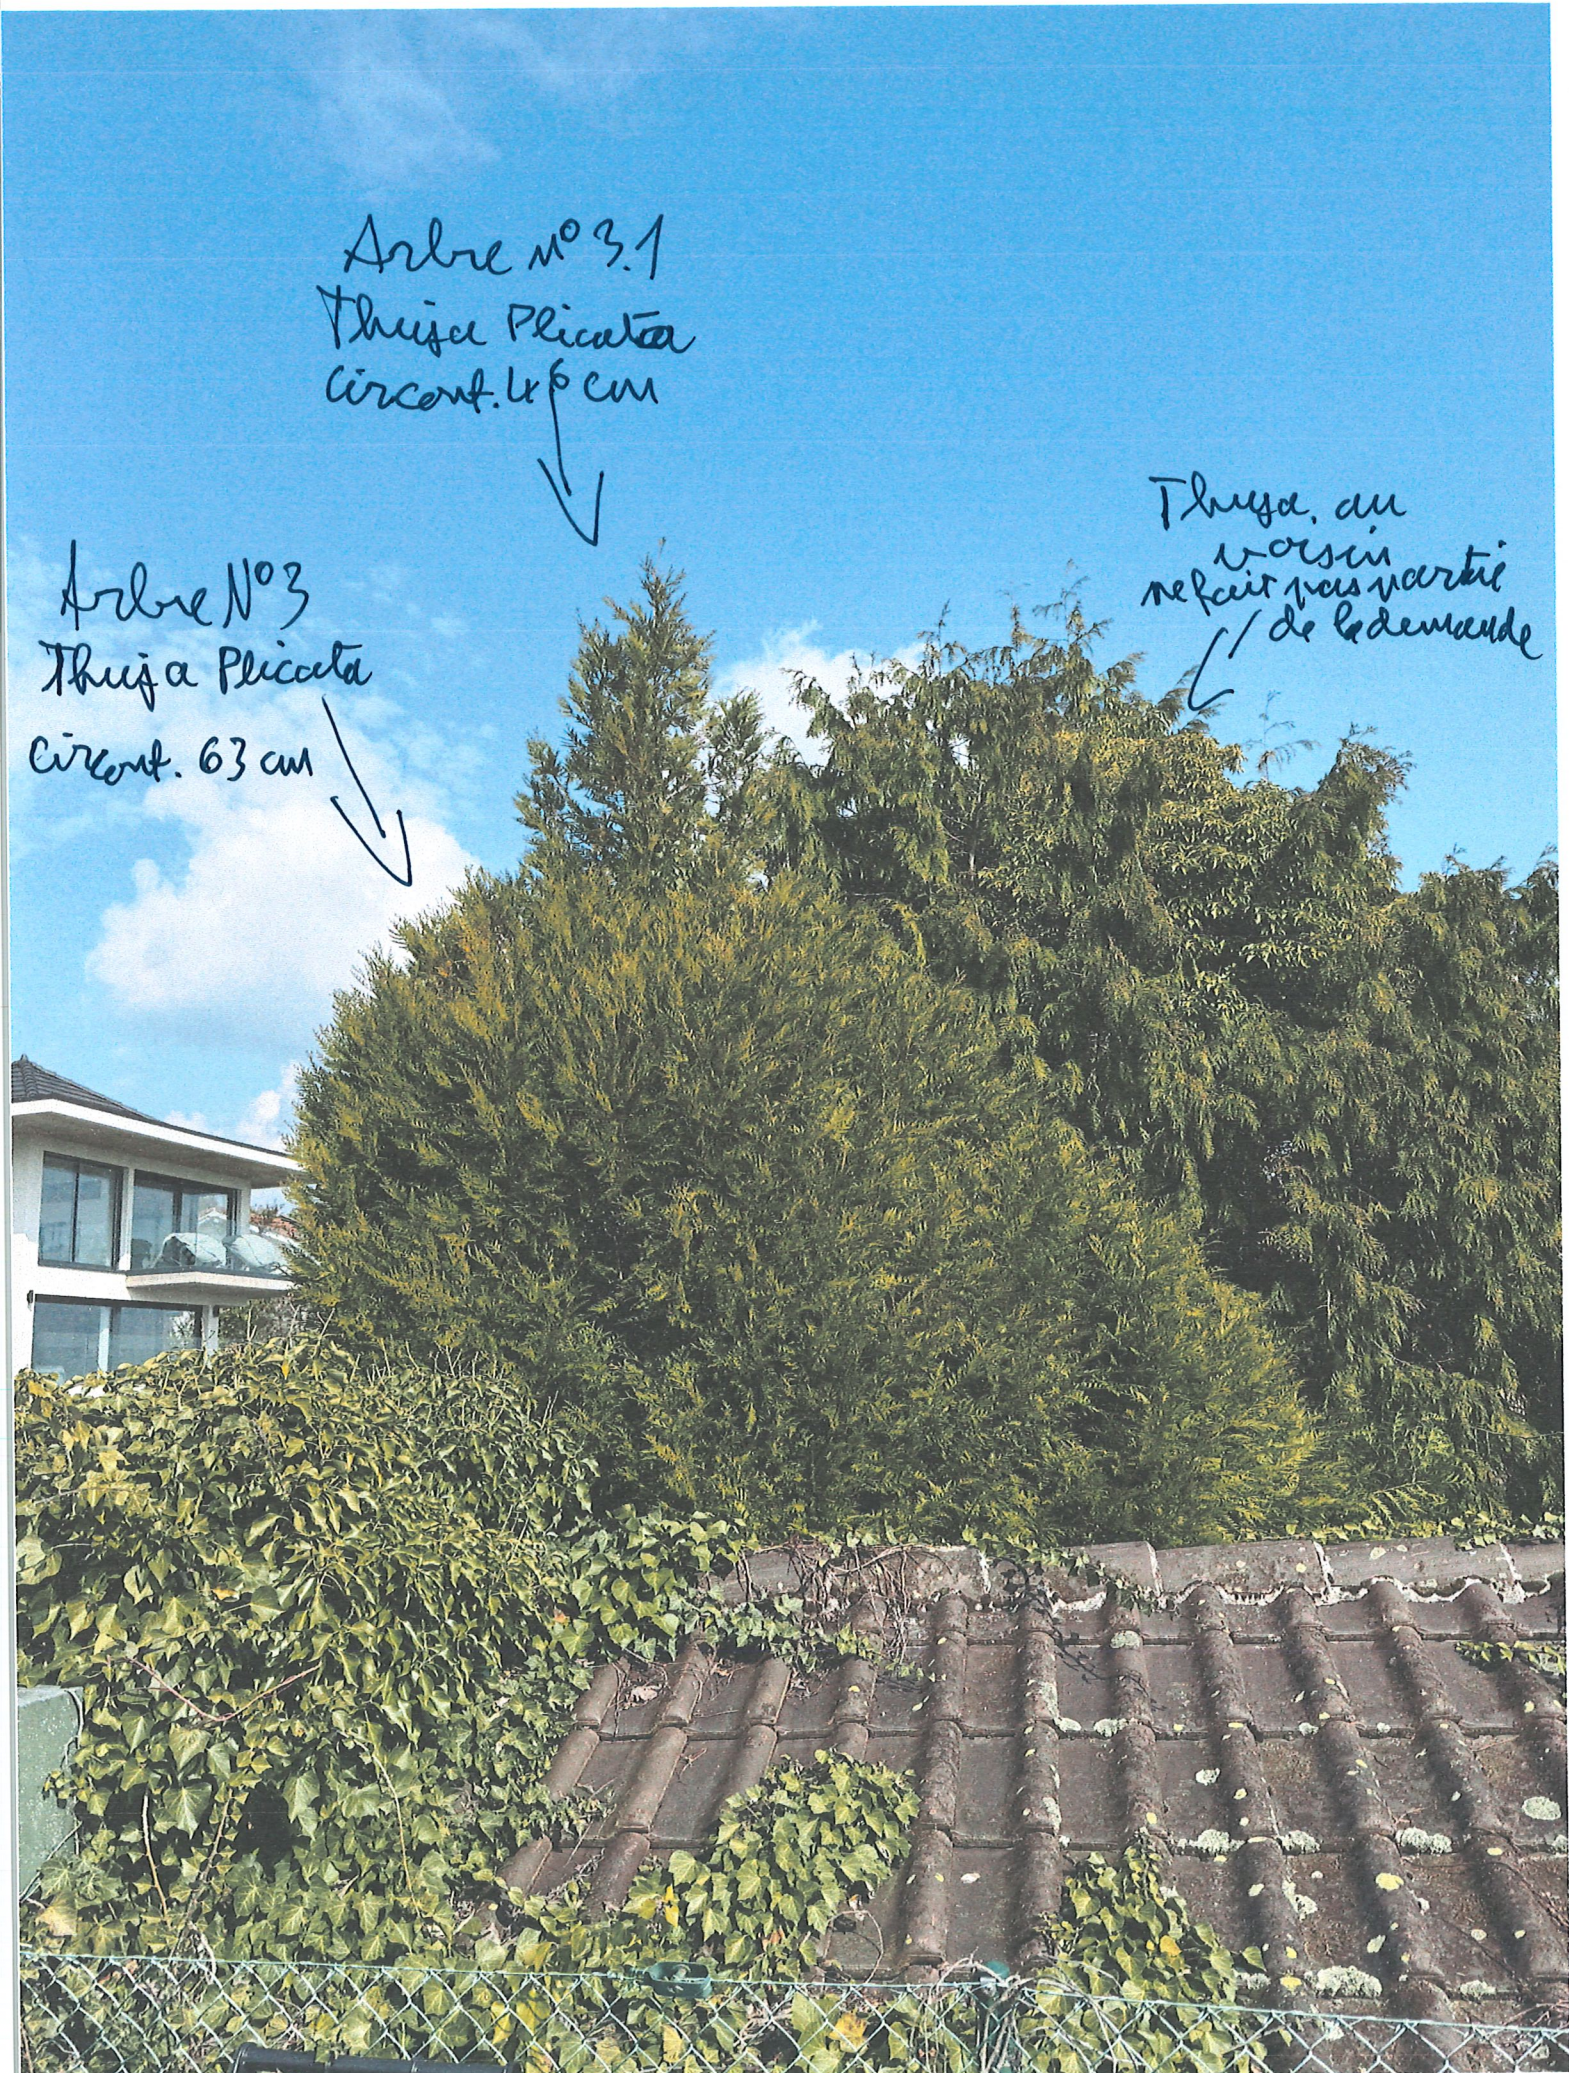
Thuja, au
voisin
ne fait pas partie
de la demande

haie N° 4
haie de thuya plicata
& sujet

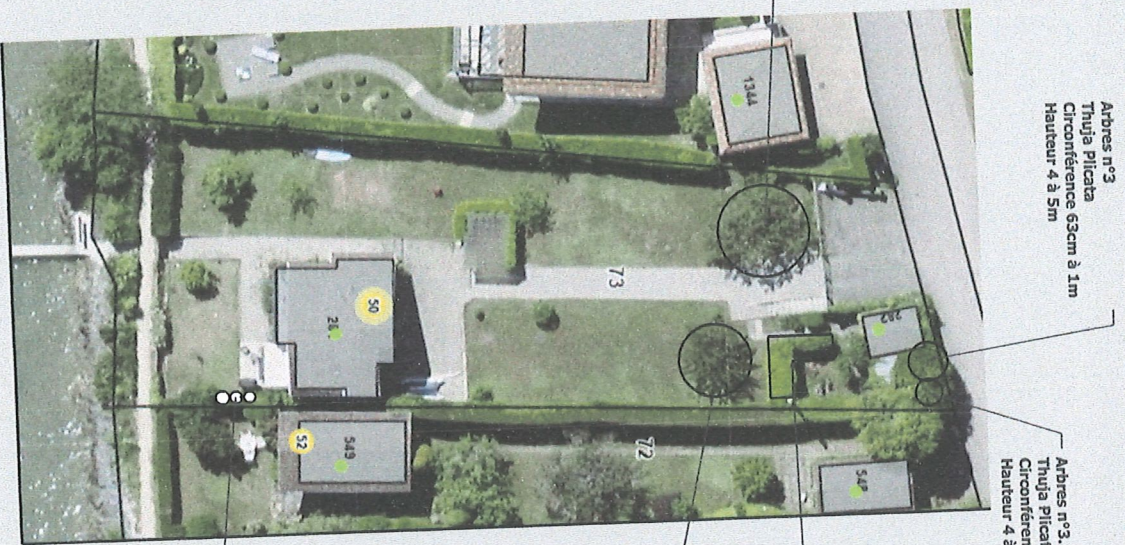
Plan d'arrachage

Arbres n°3
Thuja plicata
Circonférence 63cm à 1m
Hauteur 4 à 5m

Arbres n°3.1
Thuja plicata
Circonférence 46cm à 1m
Hauteur 4 à 5m

Halle n°2
Prunus Laurocerasus (Laurelle)
7 sujets Plantes sur liste noir

Arbres n°1.1
Prunus Avium spp.
Fruitier Basse tige
Circonférence 53cm à 1m
Hauteur 2 à 2.5m

Arbres N°1
Prunus Avium spp.
Fruitier basse tige
Circonférence 124cm à 1m
Hauteur 2.5 à 3m

N°4 Halle de thuja plicata
3 sujet à mortir selon photo
Pour information selon demande

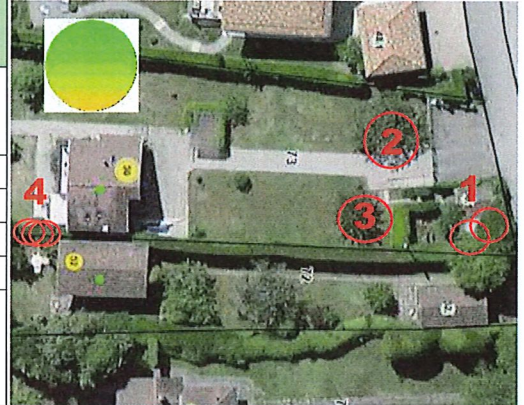
Analyse physiologique et mécanique

Environnement : haie

Commentaires : le cerisier no2 présente un début de dépérissement. Le cerisier no3 est en plein développement
