AVIS D'ABATTAGE

Adresse : Avenue du Léman 52

N° parcelle : 1178

Rapport d'analyse visuelle VTA (visual tree assessment)

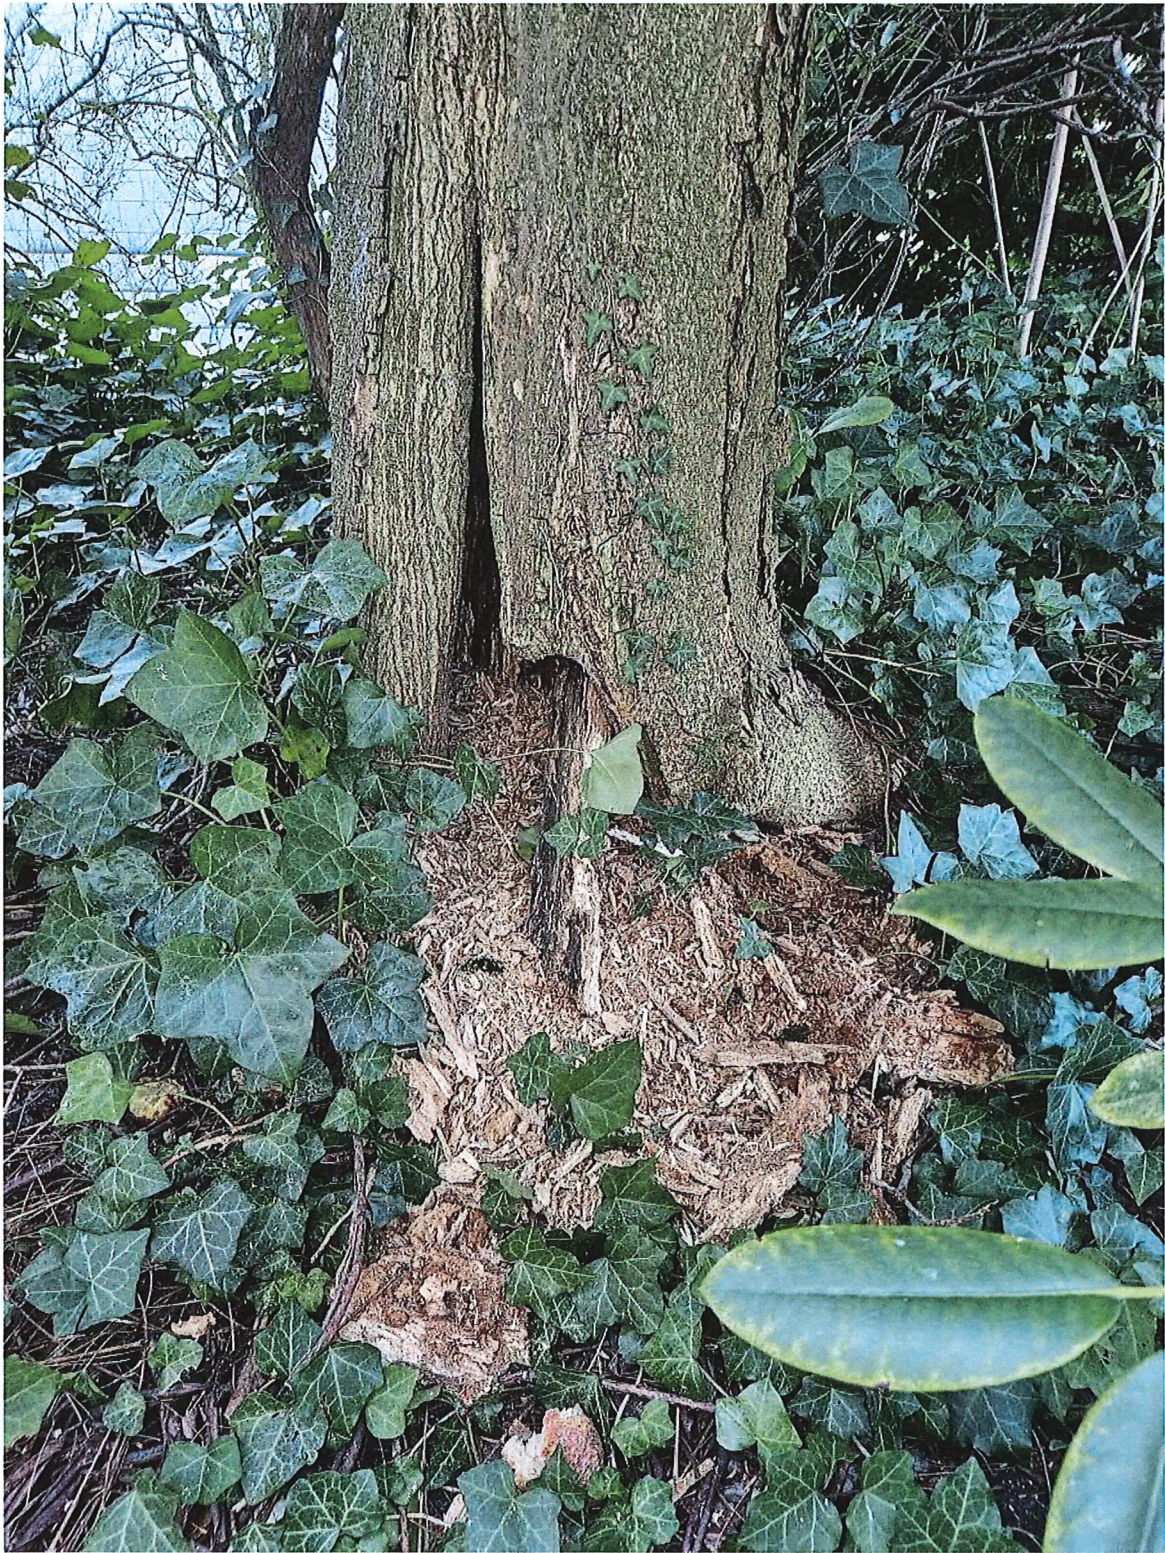
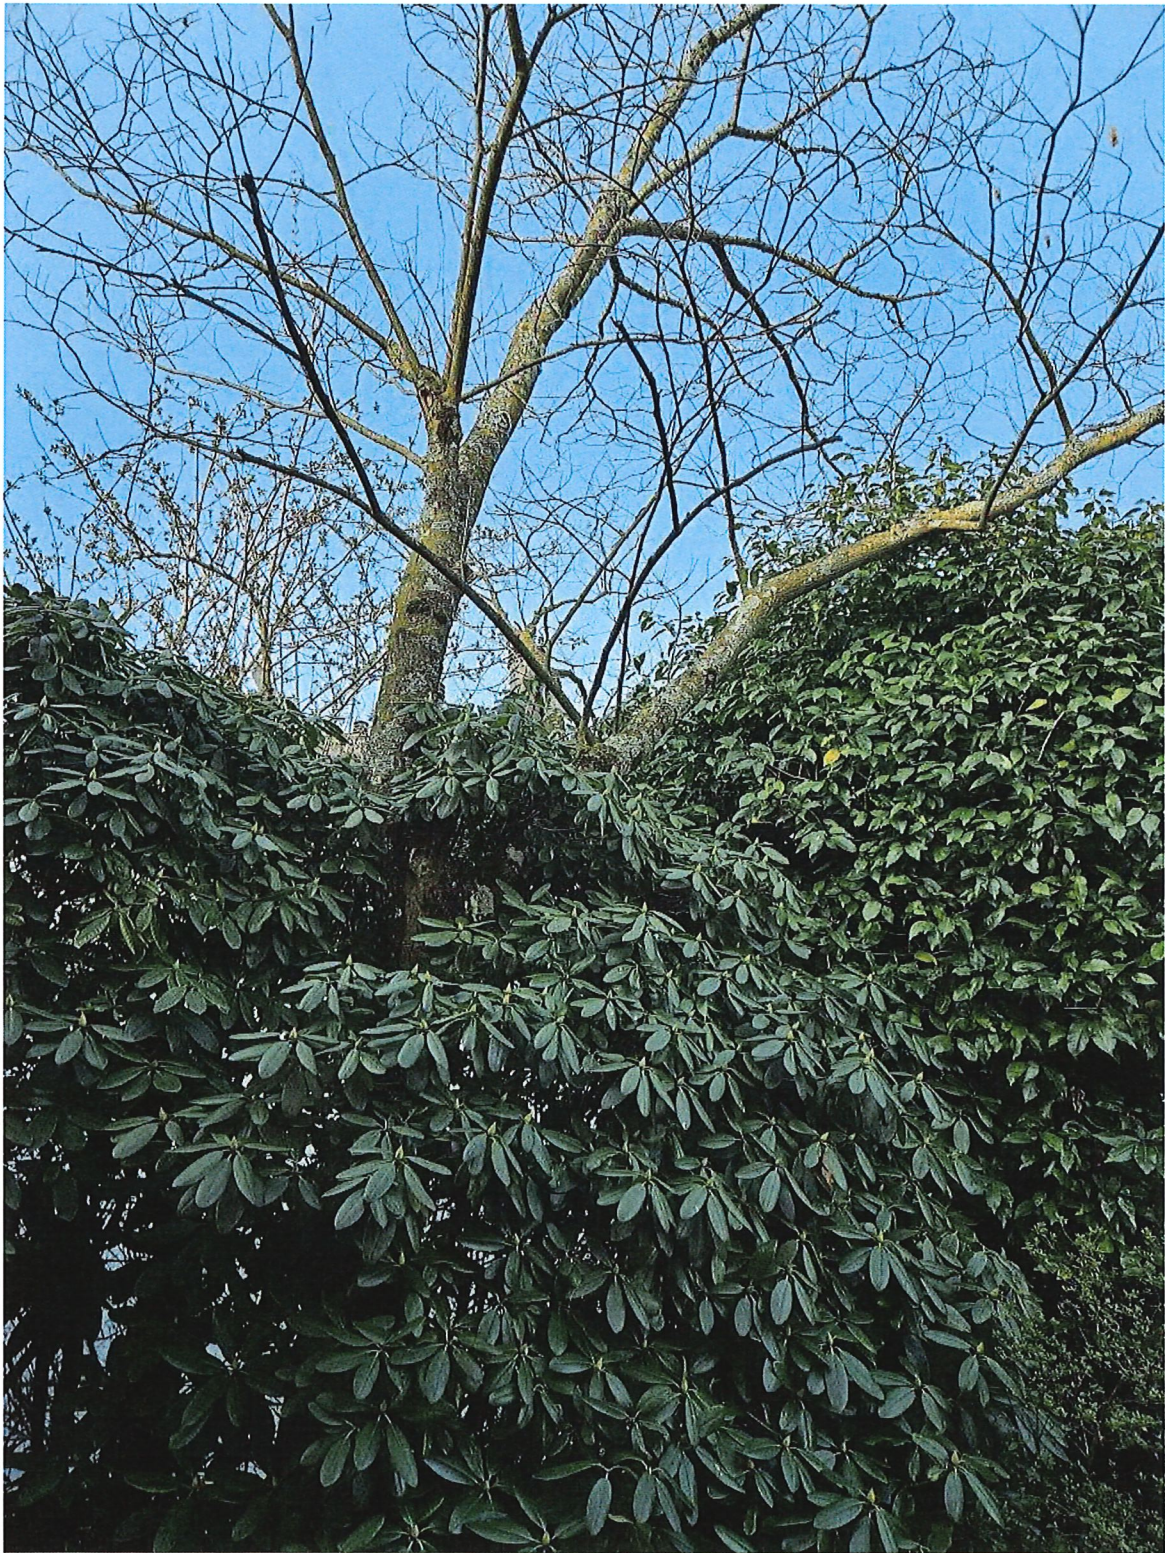
JUSTIFIER LE MOTIF D'ABATTAGE : RISQUE DE CHUTE, BASE DU TRONC DETRUITE PAR POURRITURE ARBRE PLANTÉ EN 1995

Descriptif : dégradation marquée du collet et du tronc, plaie ouverte, sciure.... Houppier destructuré

Conclusions : risque de rupture avéré, abattage

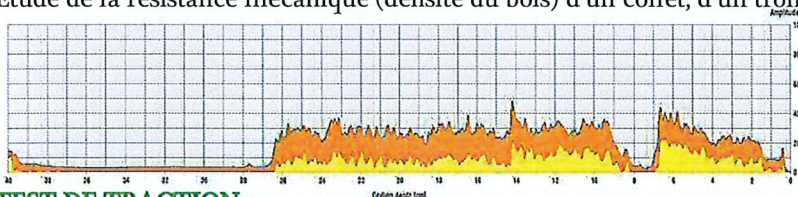
Présence d'une cavité à partir de 26cm
