## **AVIS D'ABATTAGE**

Adresse : Avenue du Léman 8

Analyse des arbres majeurs  
Parcelle 316, av. du Léman 8 à St Sulpice

## Diagnostic de l'état sanitaire des arbres

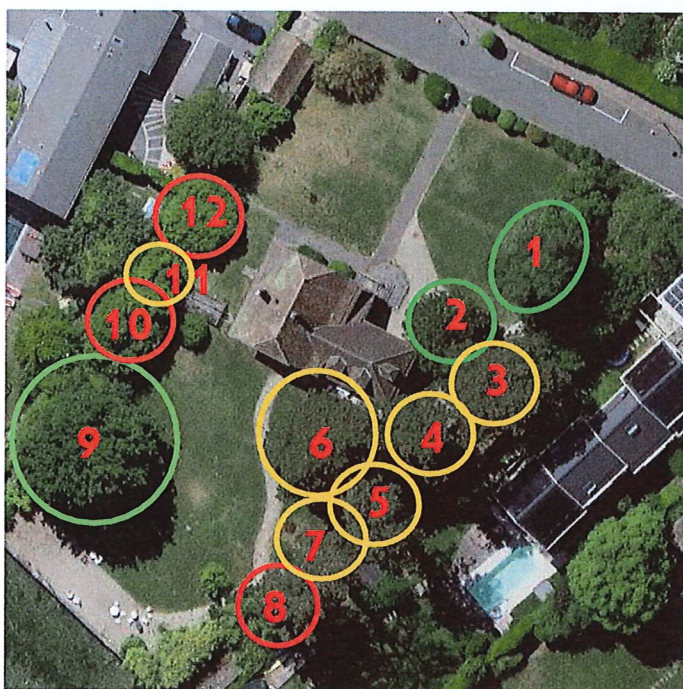
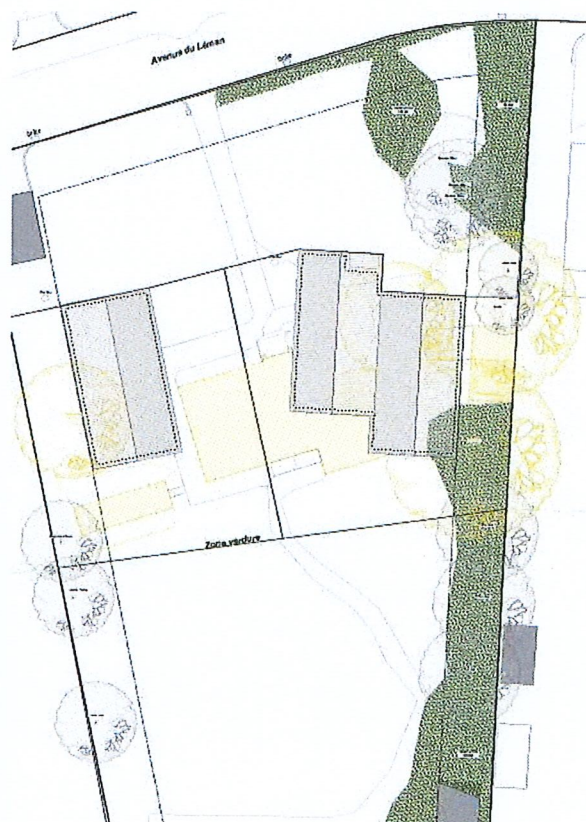
1 : Bosquet de bouleaux (*Betula pendula*) 2 : If (*Taxus baccata*) 3 : Pin noir (*Pinus nigra ssp. nigra*)

4 : Pin noir (*Pinus nigra ssp. nigra*) 5 : Pin noir (*Pinus nigra ssp. nigra*) 6 : Pin noir (*Pinus nigra ssp. nigra*)
