## **AVIS D'ABATTAGE**

**Concerne :** Constat préavis abattage - noyer commun

**Adresse :** Chemin de l'Ochettaz 17, parcelle 881, 1025 St-Sulpice

### **Arbre n°1 - noyer commun (*Juglans regia*)**

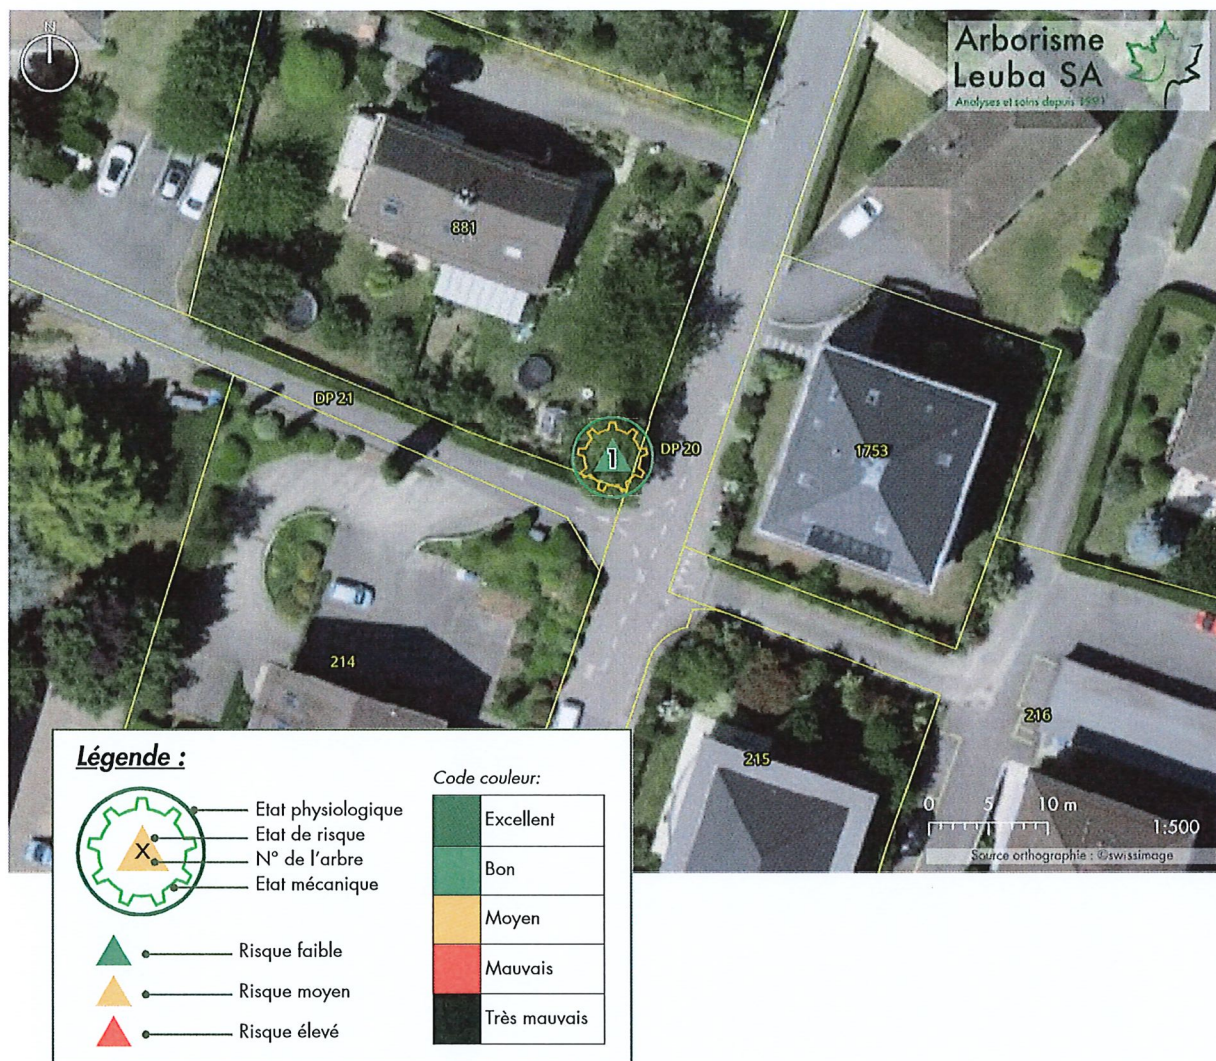
L'arbre est intégralement recouvert de lierre, de la base du tronc jusqu'à la cime, et se divise en deux axes à environ 2,5 m de hauteur. L'ensemble des branches charpentières présente plusieurs anciennes plaies de taille de réduction. À la base du tronc, une sonorité est relevée au sondage au maillet, remontant côté nord-est sur environ 50cm de hauteur. Au niveau de la fourche d'insertion entre les deux axes, où le lierre est particulièrement vigoureux, aucune sonorité anormale n'est relevée à la frappe de maillet sur la face inférieure.
