## AVIS D'ABATTAGE

Adresse : Chemin des Chantres 11

N° parcelle : 97

## Rapport d'analyse visuelle VTA (visual tree assessment)

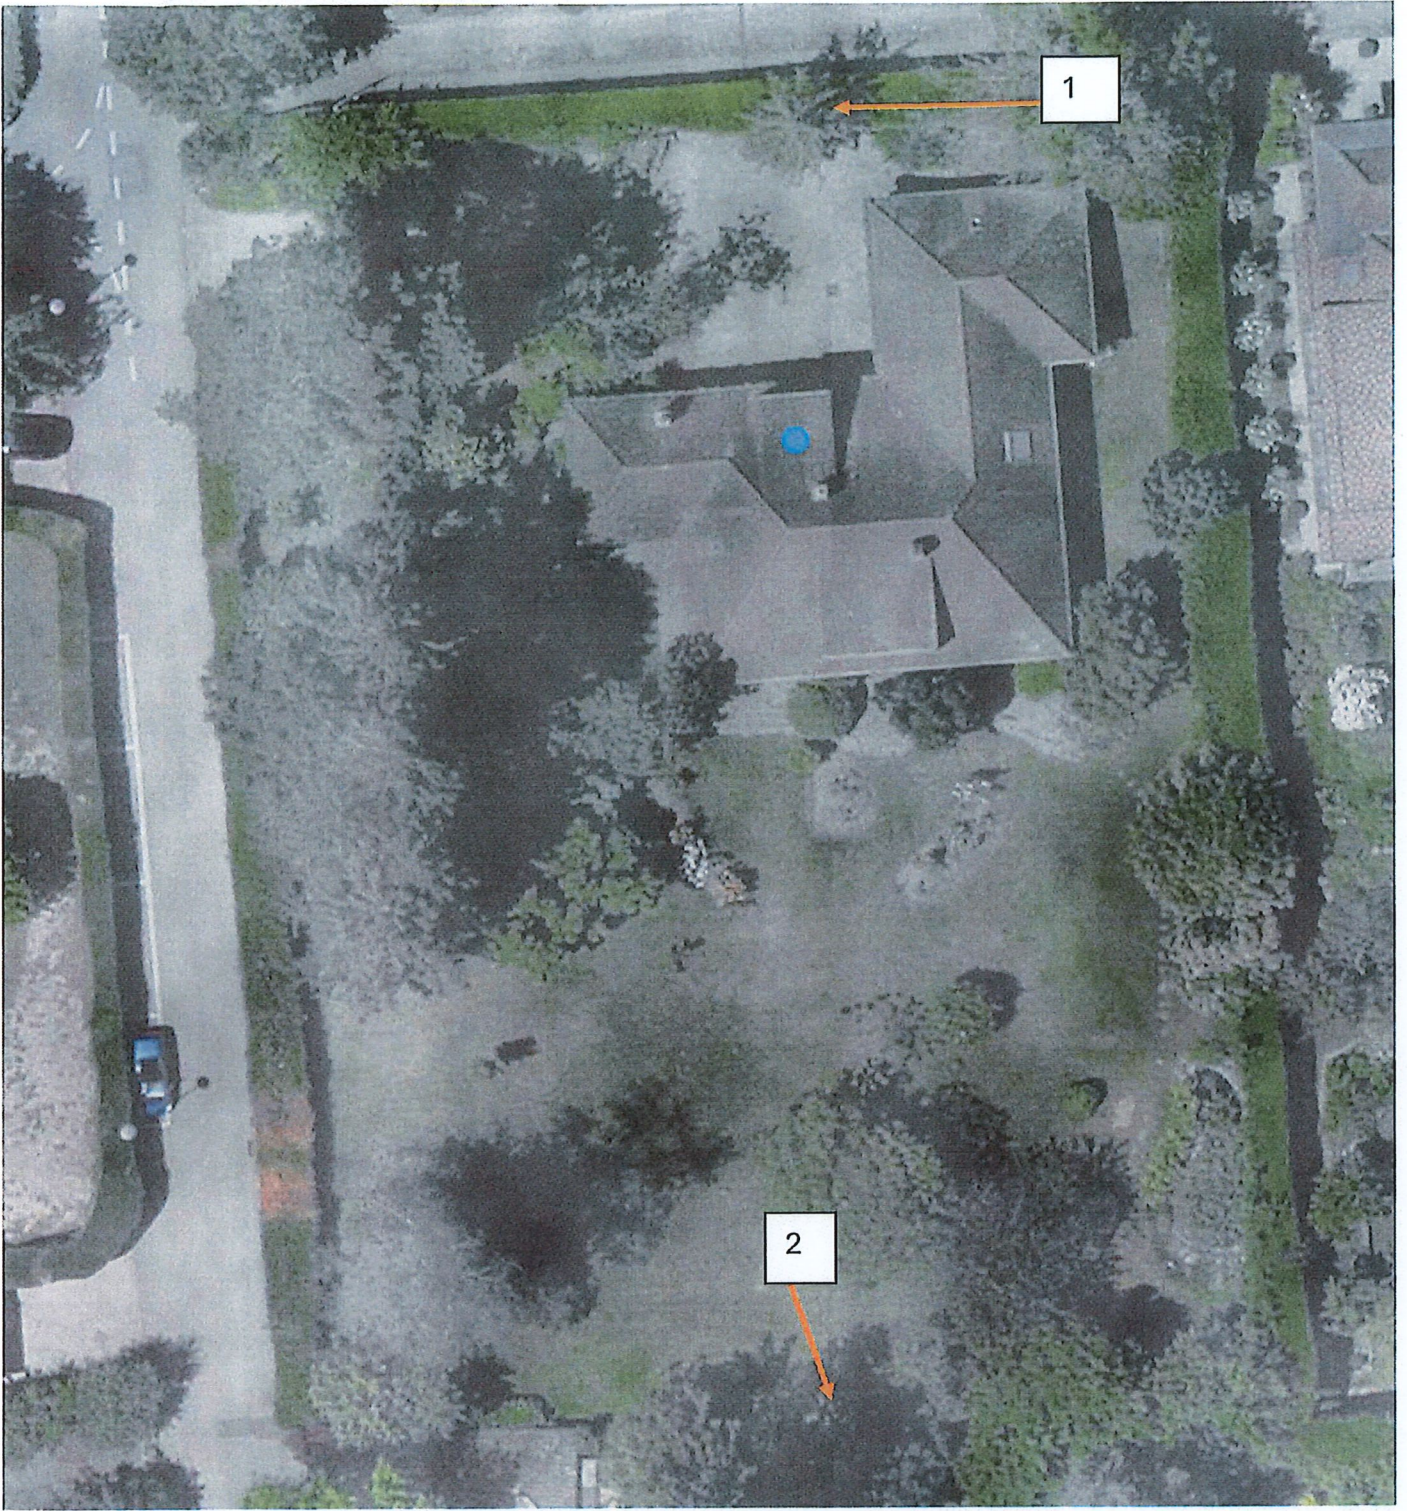
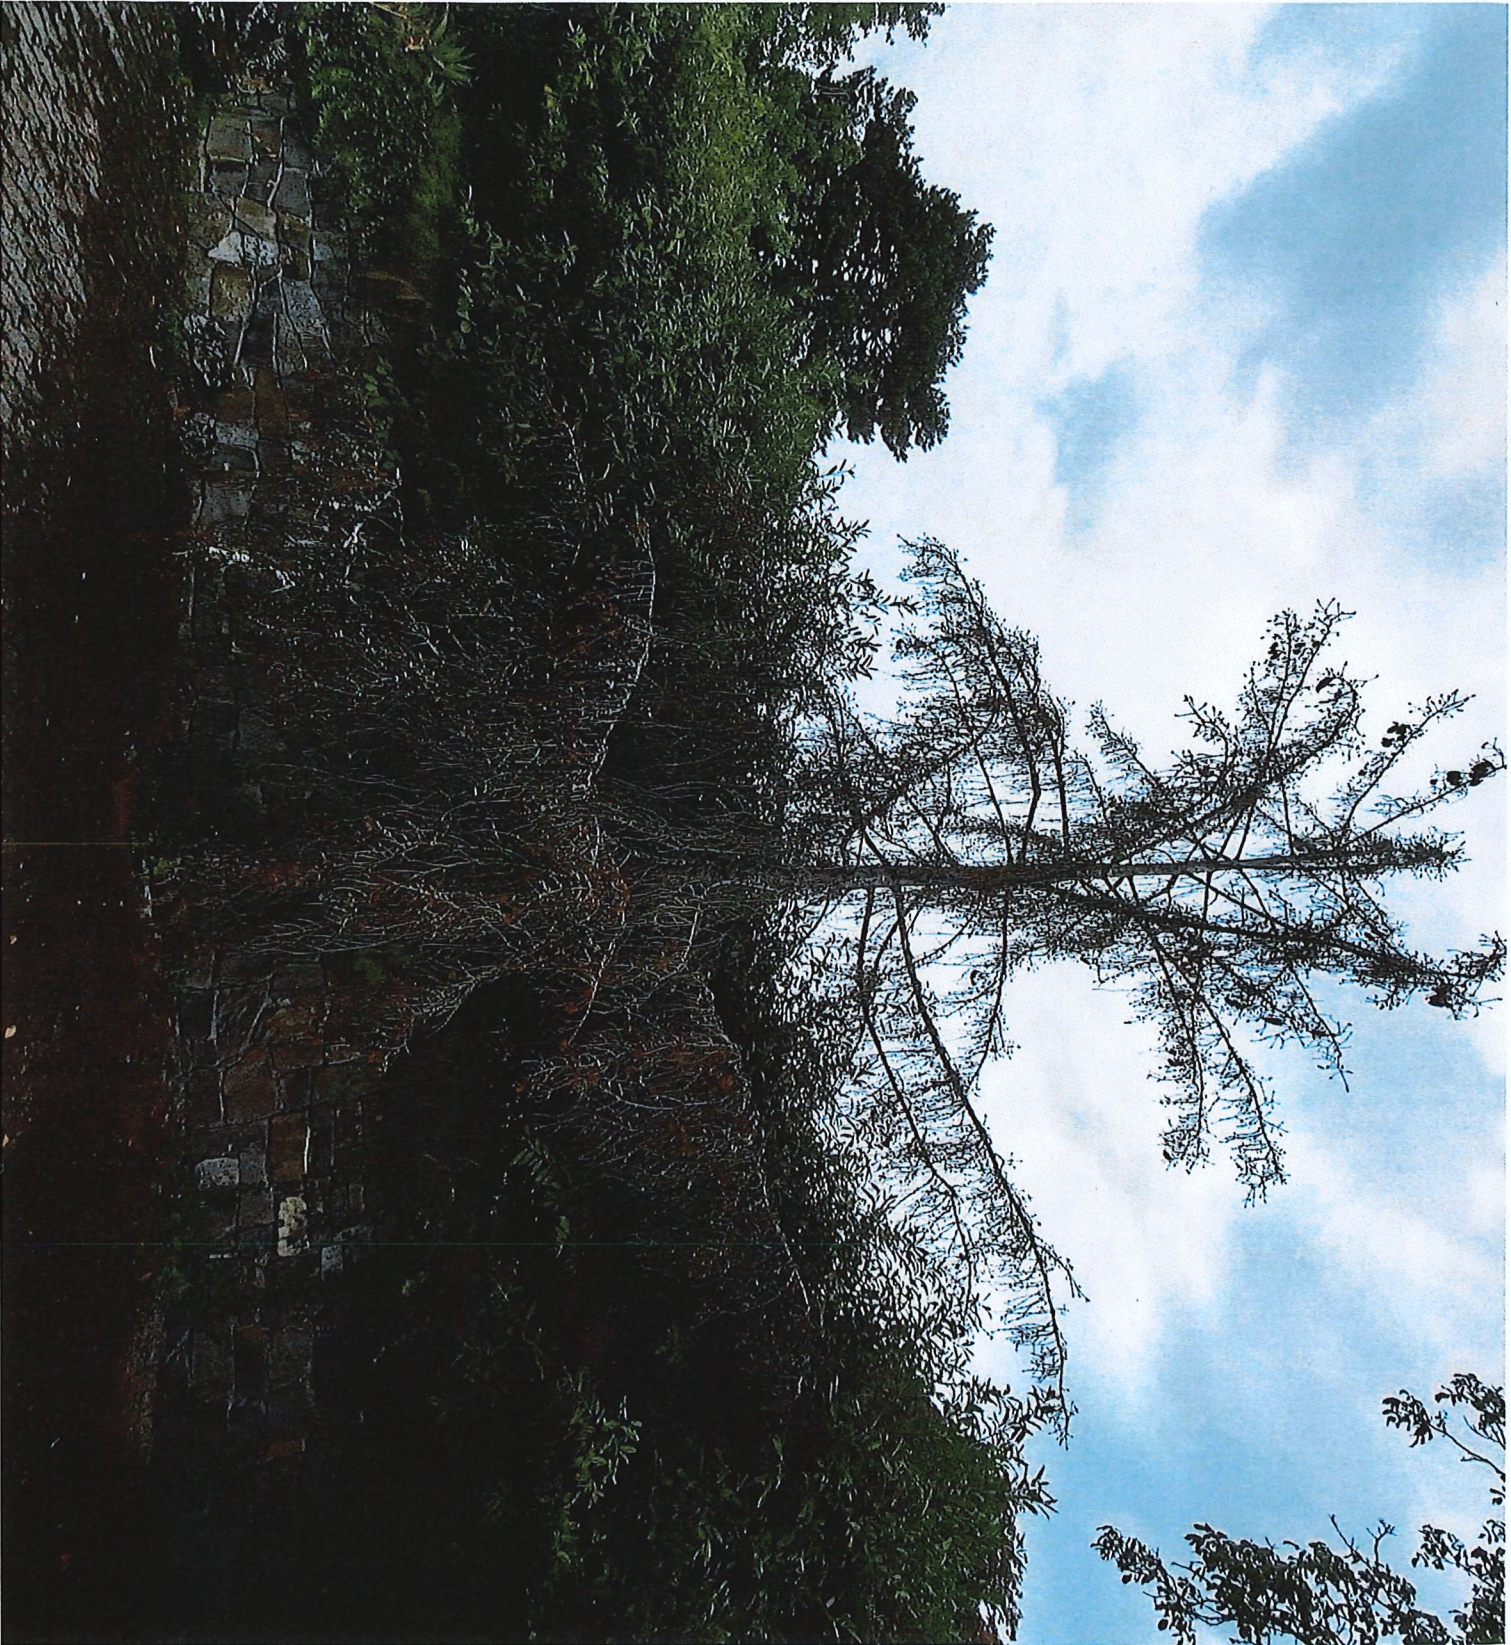
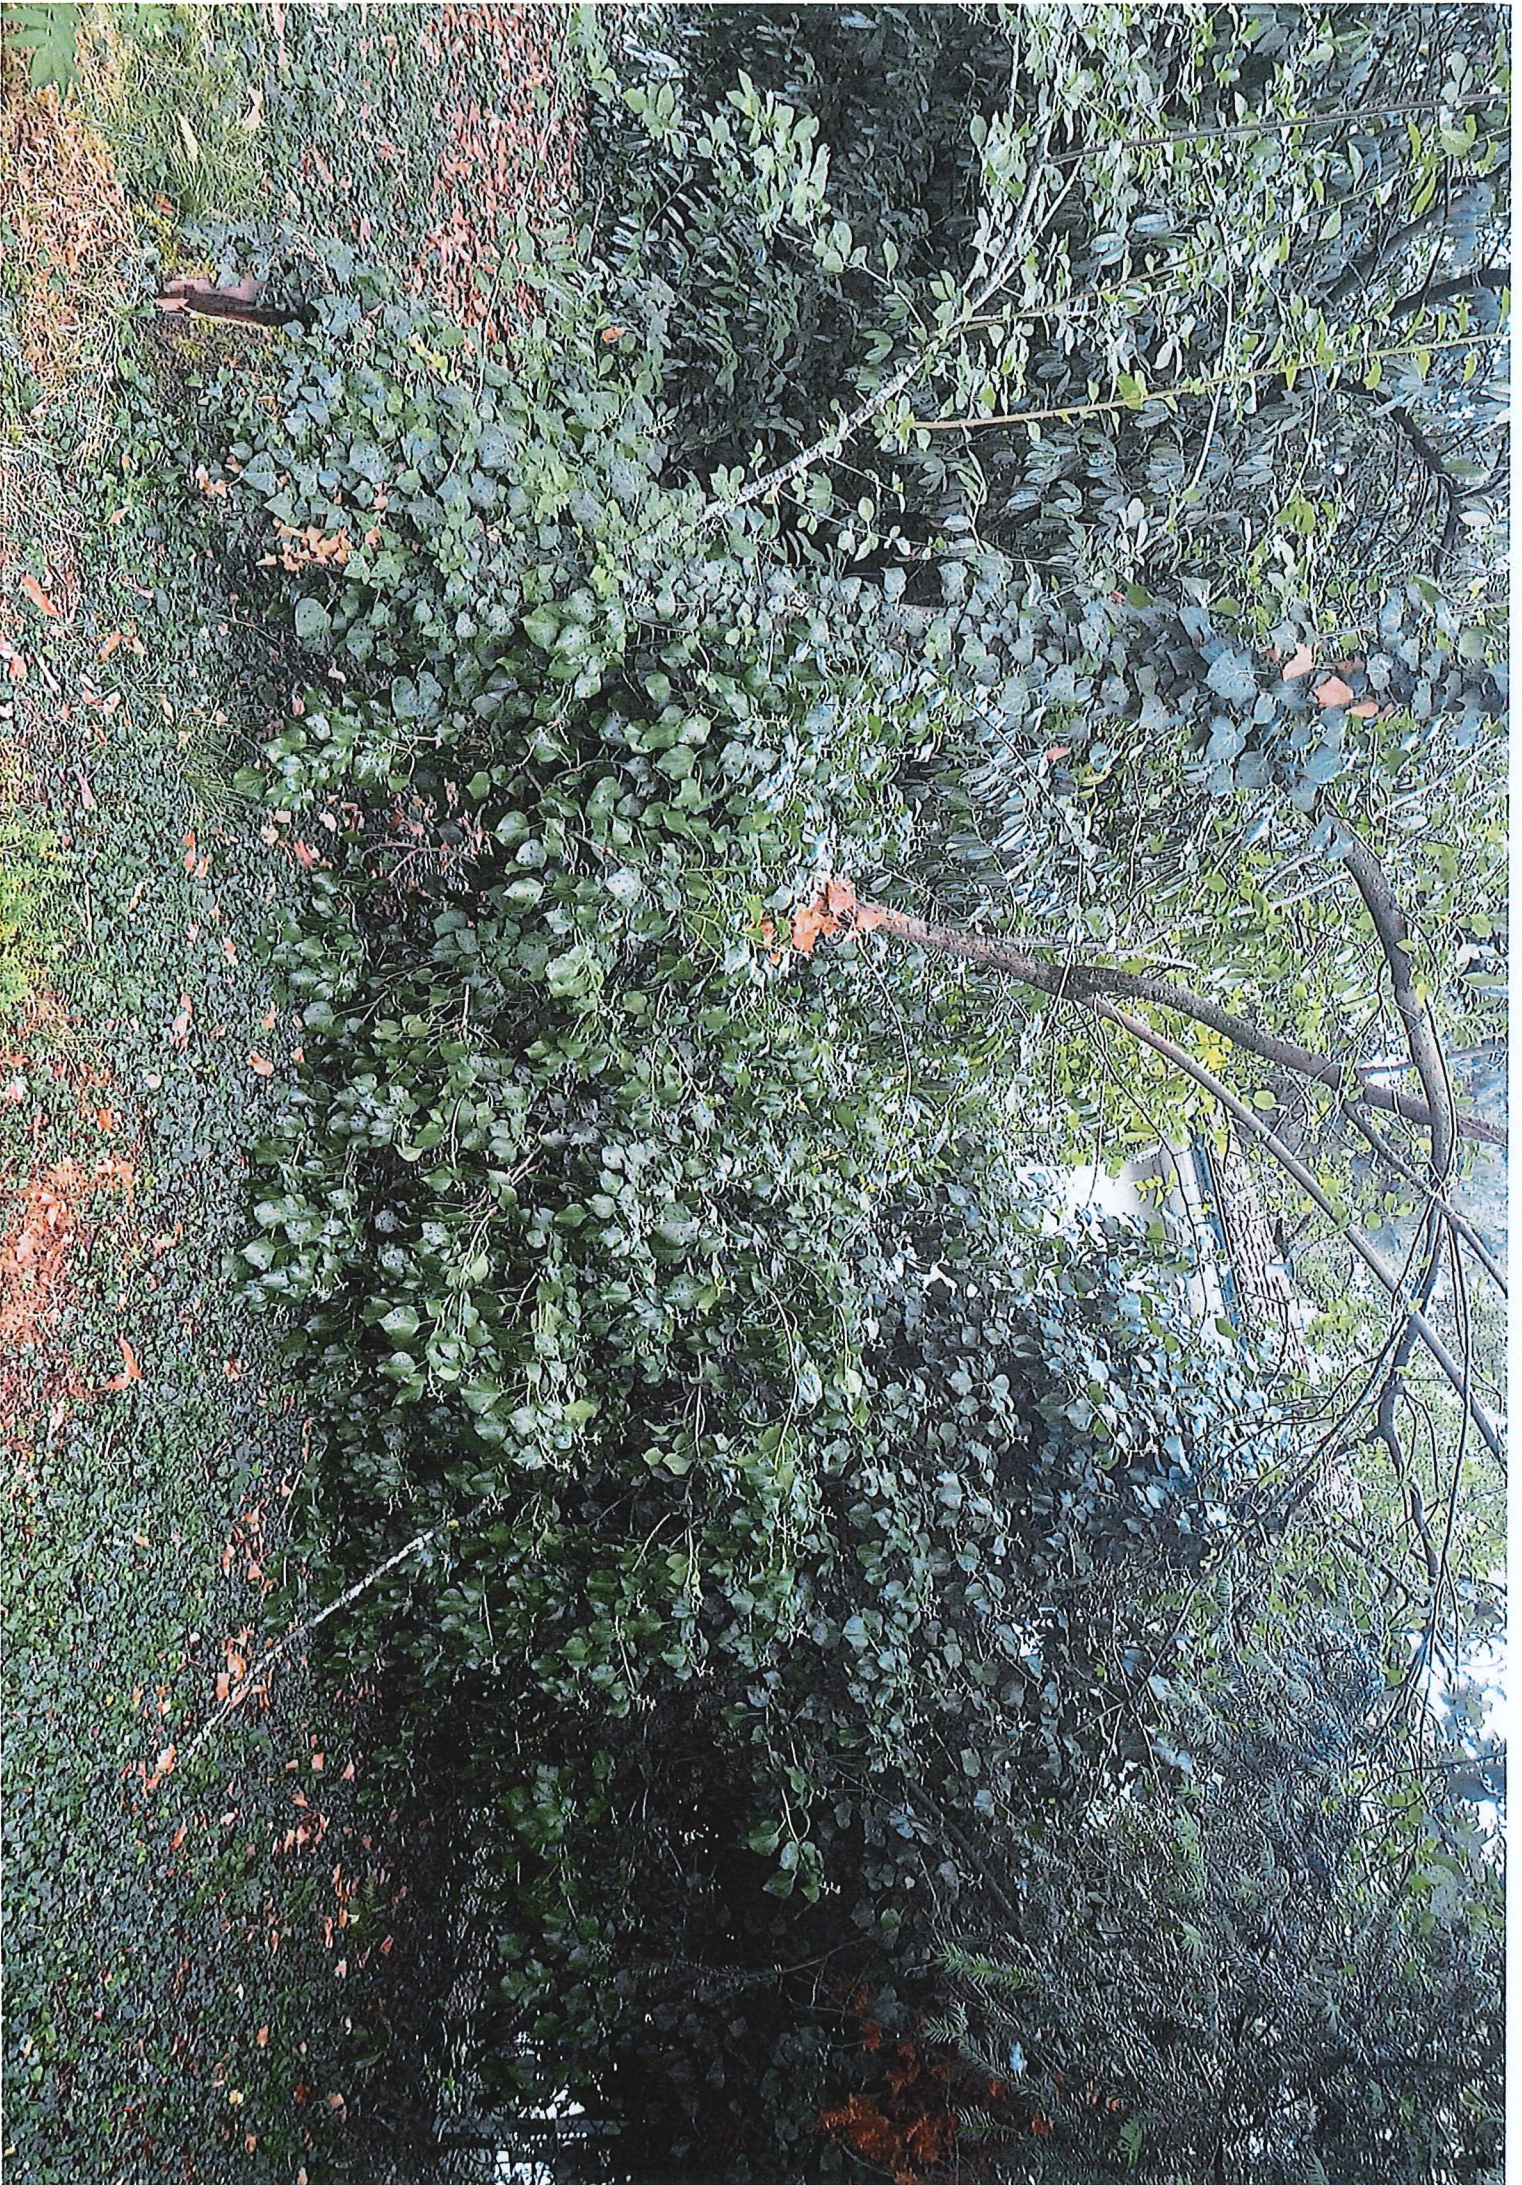
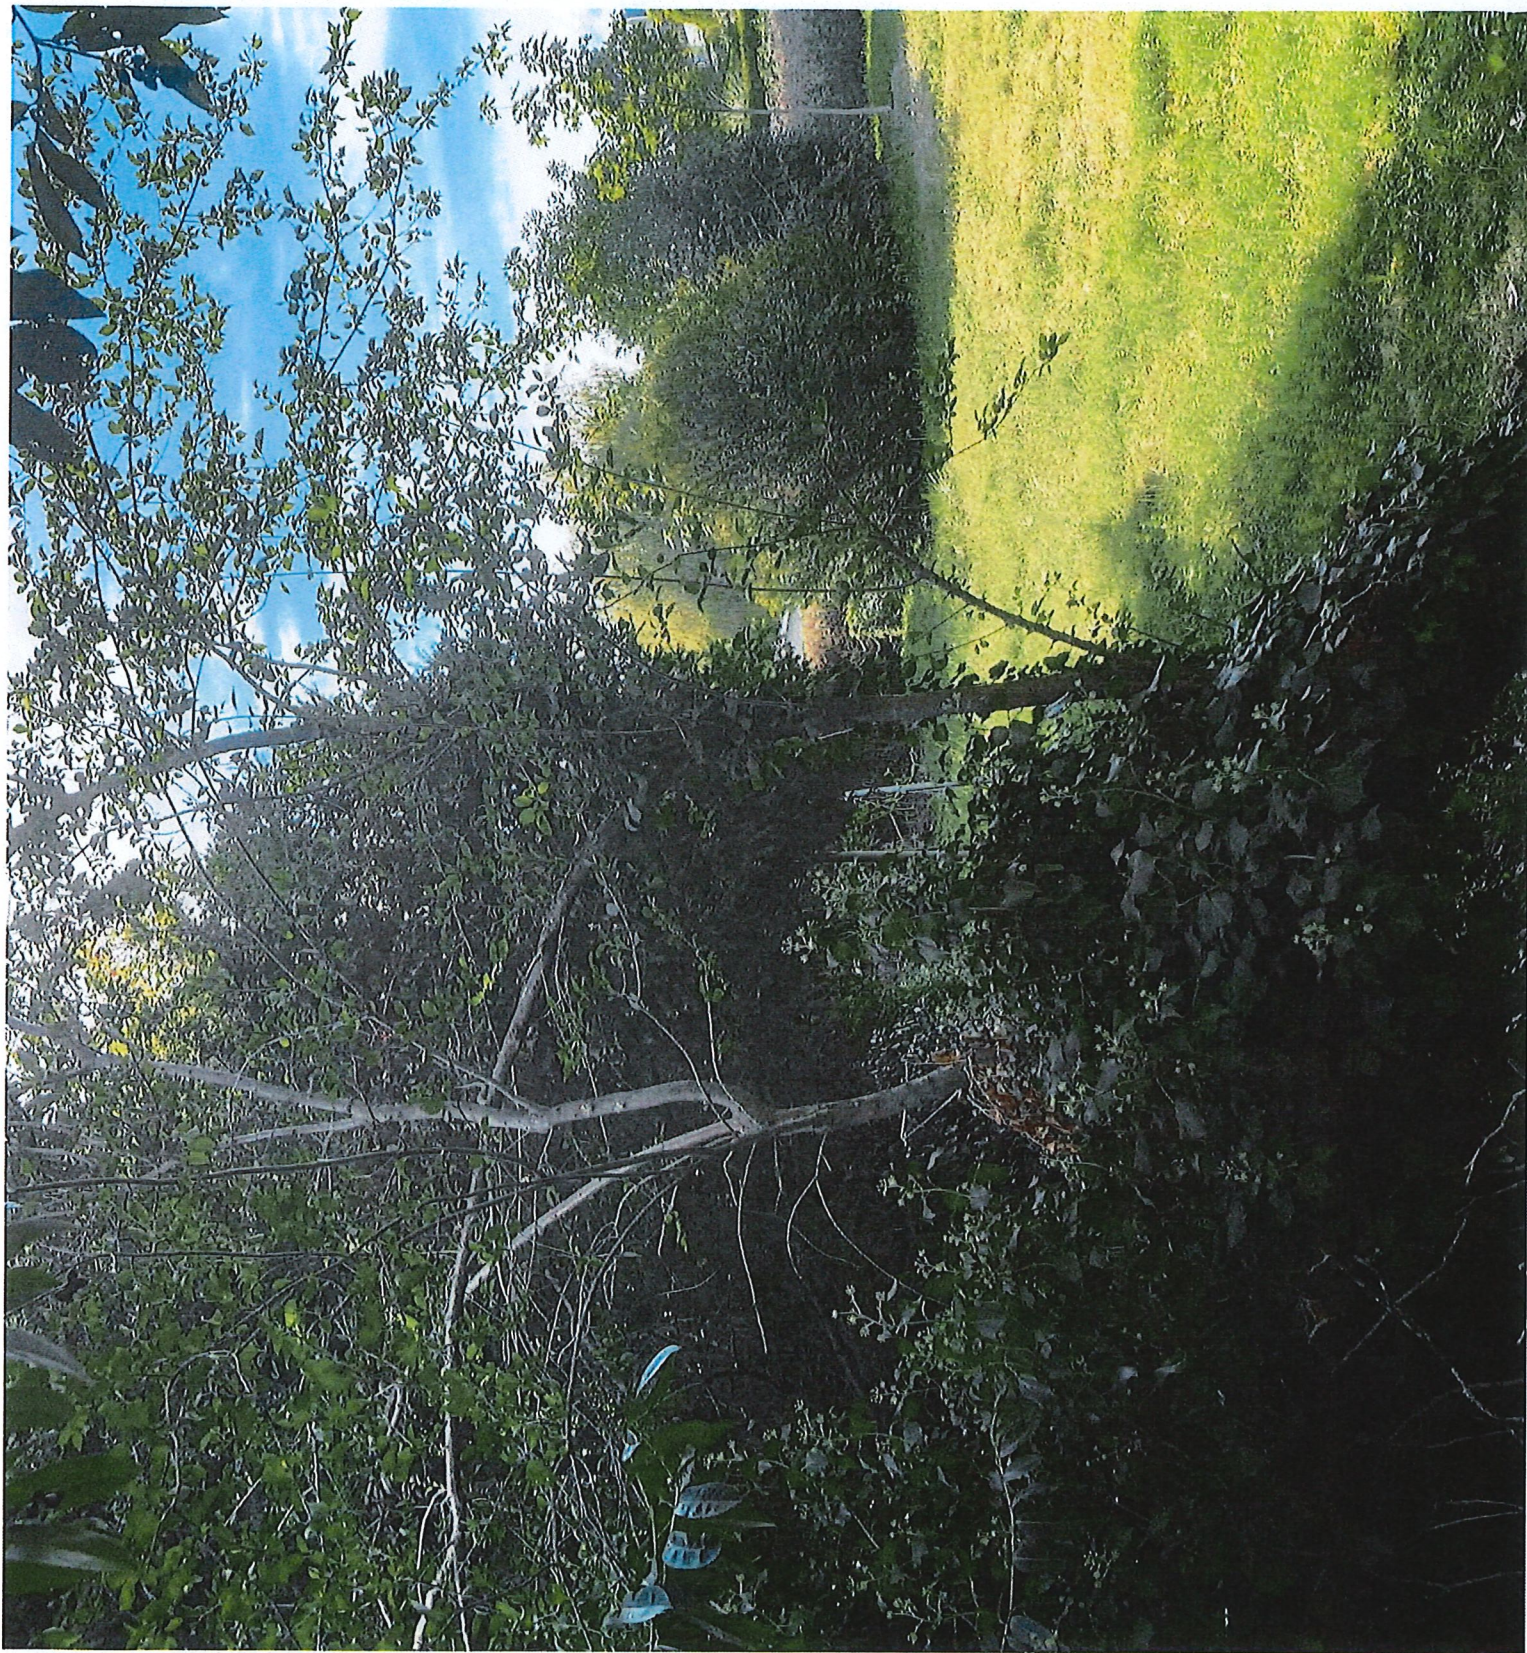
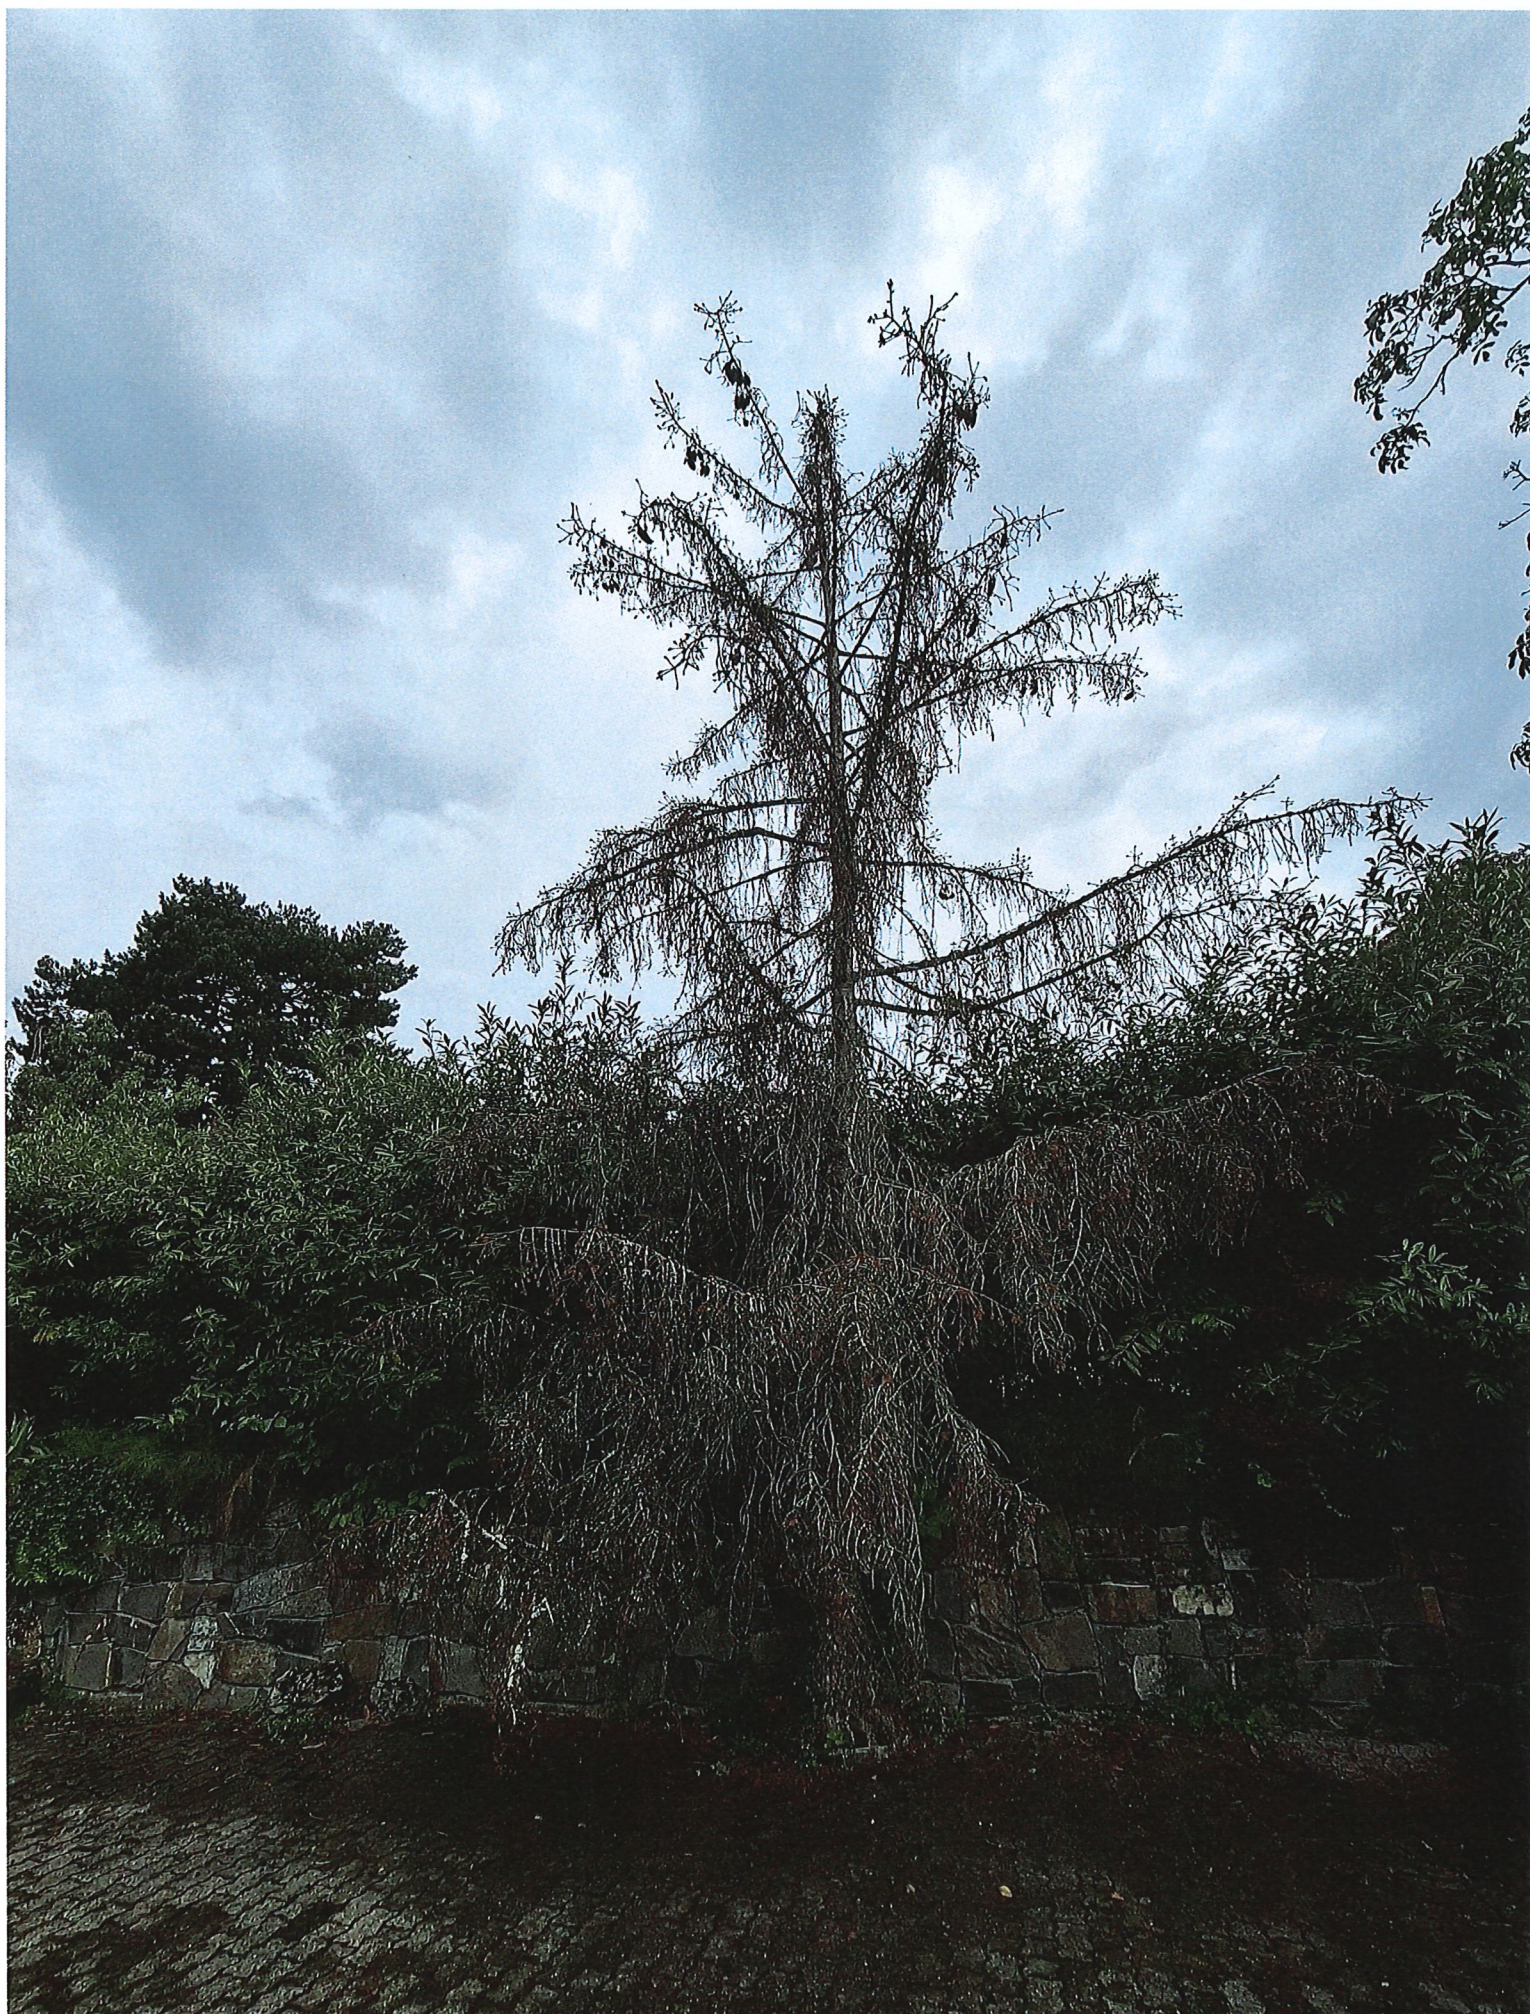
| DÉSIGNATION EXACTE DU/DE(S) ARBRE(S) FAISANT L'OBJET DE LA DEMANDE | | | | | | | | |
|---|---|---|---|---|---|---|---|---|
| 1 | 1 | Epicea | 20 cm | 10 m | | mort sur pied | pin | |
| 2 | 1 | prunier/<br>Mirabellier | 30 cm | -- | | cassé | un rejet du prunier, haut de 3m est déjà existant (voir photo) | |

JUSTIFIER LE MOTIF D'ABATTAGE : L'arbre no 1 est mort. Le second arbre s'est cassé et gît entre ma propriété et celle de mon voisin. Les travaux seront effectués par l'entreprise Rittener & fils à Sévery... (079 410 97 75... info@rittener.ch) .....
